**Sprawozdania** {WKiRDS}

# PIERWSZEJ KATEDRY

Akademia Sztuk Pięknych im. Jana Matejki w Krakowie

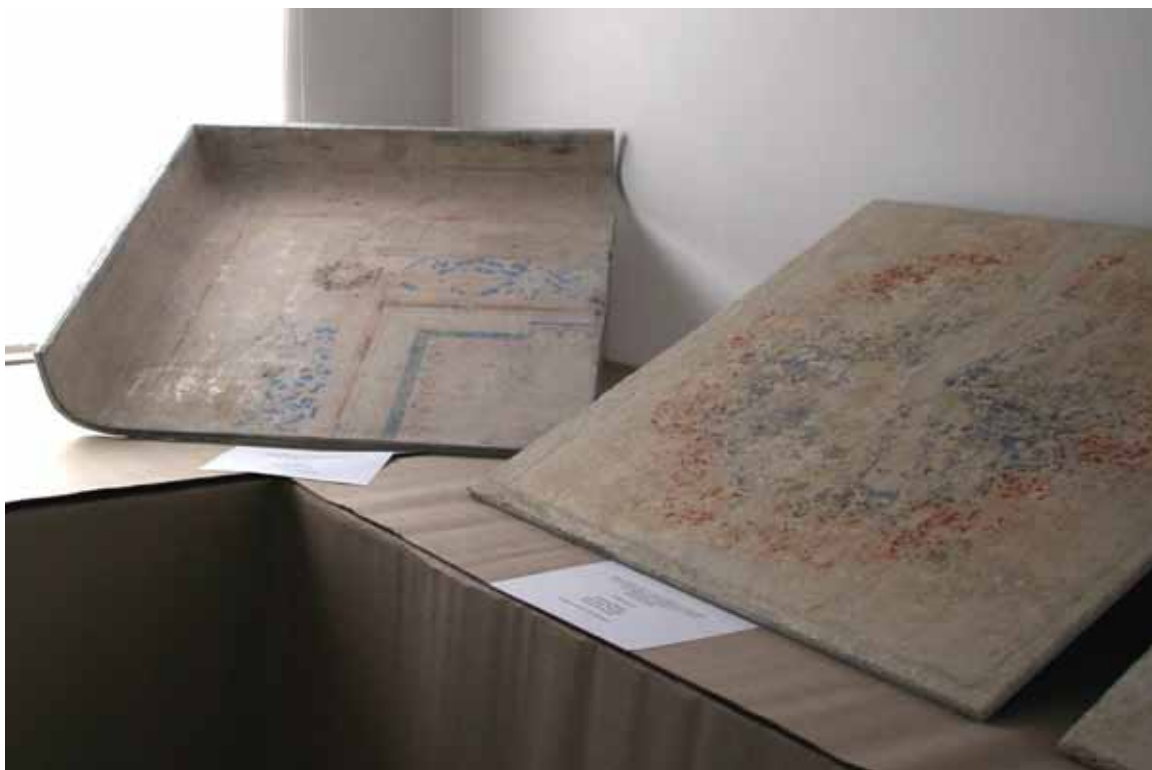
Fragmenty malowideł z sufitu pomieszczenia na I piętrze kamienicy przy ul. Dominikańskiej 1 w Krakowie przeniesione w ramach zajęć IV roku.

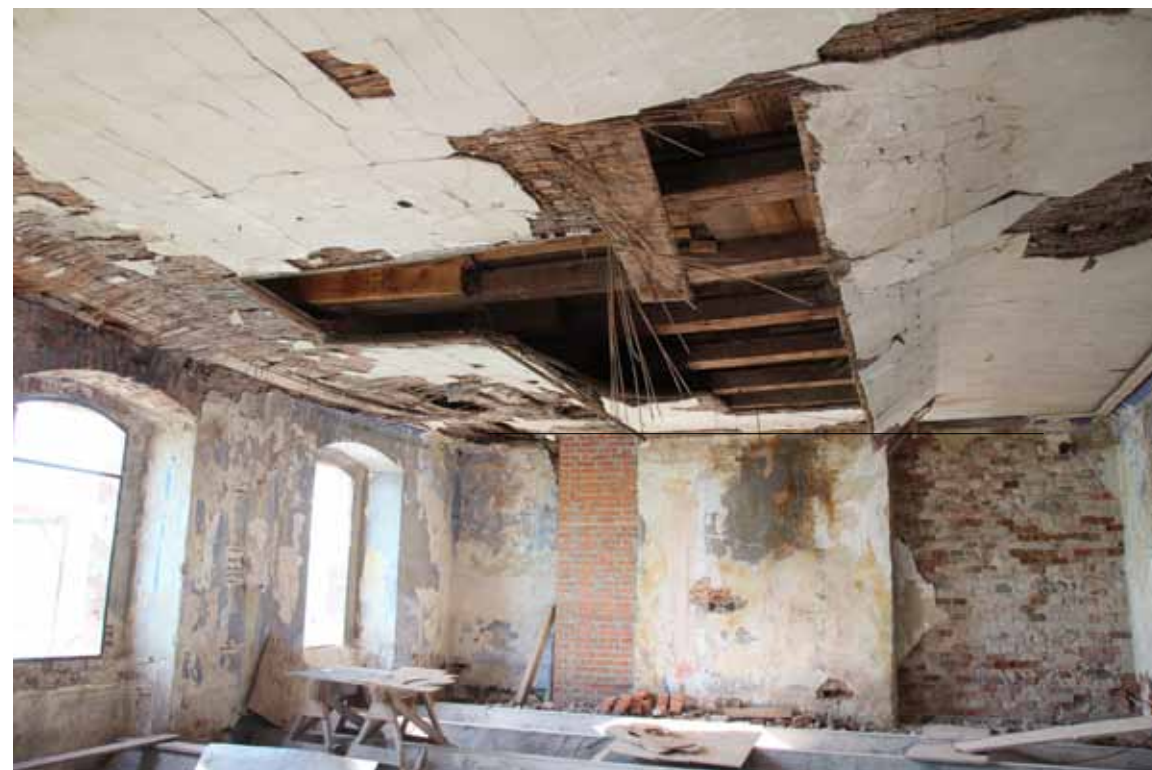
Klasztorna biblioteka w Głębowicach. W tej ruinie chyba tylko konserwator jest w stanie zobaczyć piękne barokowe freski.

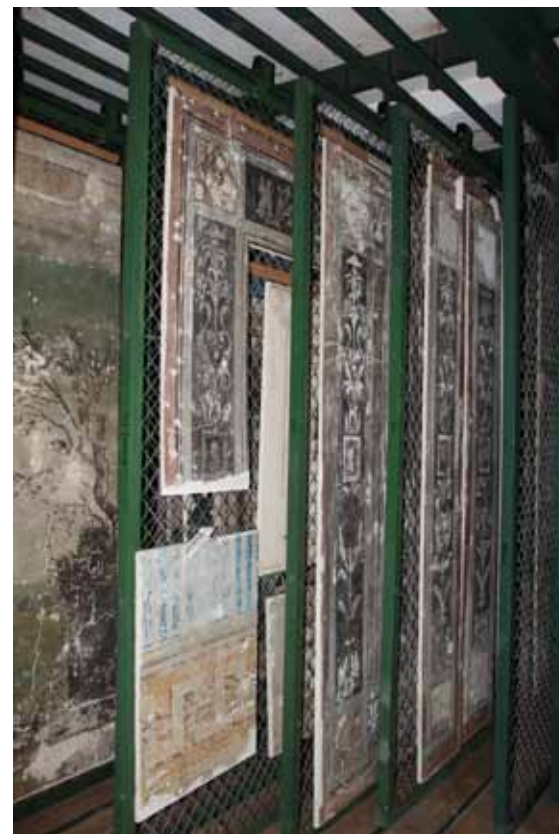
Transfery z dworu w Mierogonowicach przechowywane były przez 30 lat w specjalnie przystosowanym magazynie na terenie Muzeum Wsi Kieleckiej.

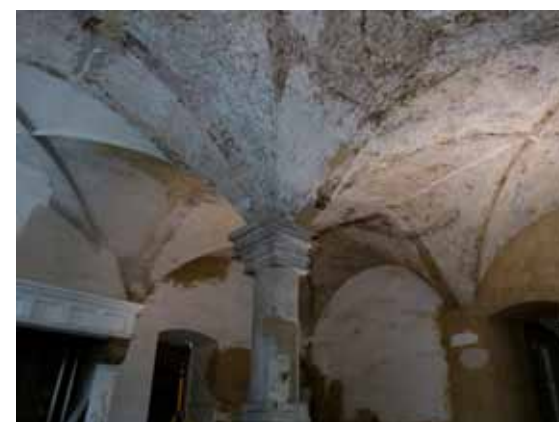
nane zostało w technice klejowej. Zniszczenia polegały na dość sporym ubytku fizycznym tynku i licznych pomniejszych uszkodzeniach bezpośredniego podłoża malowidła, złuszczeniach, zadrapaniach, przetarciach warstwy malarskiej. Założono kompleksowe prace konserwatorskie i restauratorskie. Postępowanie konserwatorskie uwzględniło uzupełnienie tynków zaprawą piaskowo-wapienną, opracowanie ich powierzchni z dostosowaniem do otoczenia, założenie pobiał i wykonanie punktowania scalającego. Ten jedyny zachowany fragment dekoracji malarskiej w pomieszczeniu pozwoli w przyszłości na nadanie kolorystyki całemu wnętrzu.

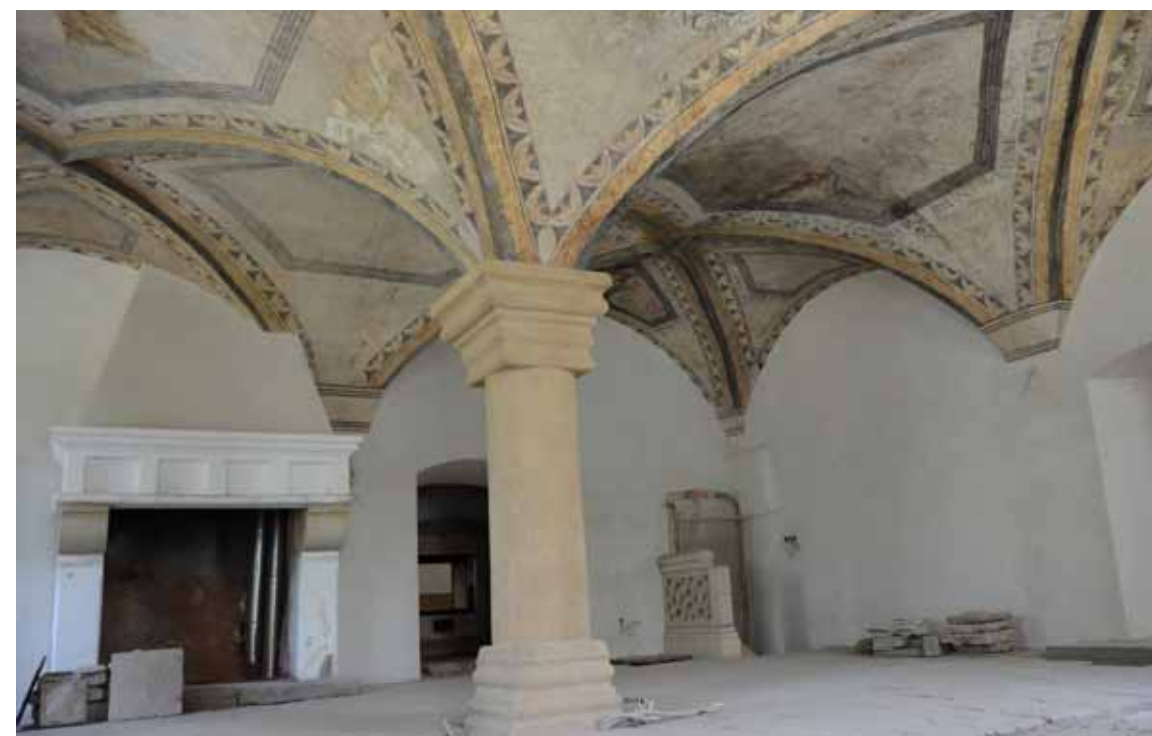
„Sala rycerska” w Pałacu w Ciechanowiczach, przed i po przeprowadzeniu prac konserwatorskich w 2012 r.

Zgodnie z założeniami, wykonane zostały w pierwszej kolejności prace związane z rozpoznaniem, inwentaryzacją i badaniami konserwatorskimi; następnie techniczne prace konserwatorskie przywracające stabilność tynkarskiego podłoża, wypełnienie ubytków i opracowanie powierzchni. Dopiero po odsłonięciu wszystkich zakrytych malowideł na sklepieniu przystąpiono do prac restauratorskich, aranżacyjnych i rekonstrukcyjnych dotyczących de-

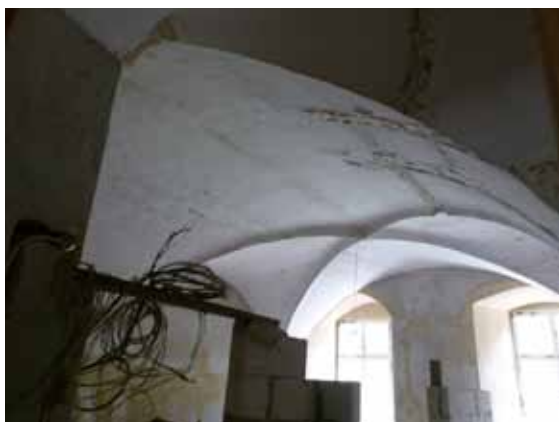
Sala środkowa zachodniej amfilady parteru pałacu w Ciechanowicach przed pracami konserwatorskimi i po nich w 2012 r.

W ślad za pracami konserwatorskimi i restauratorskimi przy malowidłach na sklepieniu w „sali rycerskiej”, remont w pałacu miał swoją kontynuację w środkowej sali zachodniej amfilady. Pomieszczenie to, w kształcie wydłużonego prostokąta, jest zamknięte sklepieniem kolebkowym z lunetami i stanowi zachowaną część architektoniczną renesansowej fazy dworu. Zwracało uwagę sposobem tynkarskiego, niezwykle precyzyjnego opracowania powierzchni. Malowidło, podobnie jak w „sali rycerskiej” nie zachowało się w postaci konkretnej warstwy spójnej technologicznie. Pozostały po nim tylko ślady, do tego stopnia znikome, że aby je dostrzec, należało zrosić powierzchnię wodą. Nic więc dziwnego, że nie traktowano tego miejsca jako potencjalnie ważnego, zwłaszcza w kontekście wspianego wyposażenia malarskiego na I piętrze.

W części centralnej sklepienia zarysowany jest krąg z napisami (w języku niemieckim) wykonanymi czarną farbą. Podobnej wielkości napisy minuskułą, w dwóch linijkach znajdowały się przy brzegach sklepienia, zwłaszcza w części wschodniej i północnej. Układ architektoniczny był przesądający dla kształtu malowideł, a krawędzie krzyżującego się sklepienia stały się miejscem organizującym jego plastyczną i dekoracyjną formę. Wzdłuż tych krawędzi namalowane były czarne pasy, którym towa-

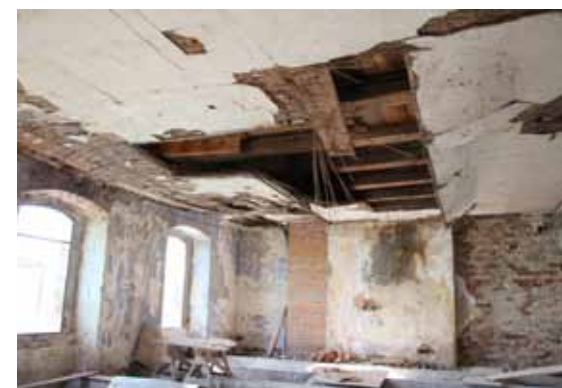
Wnętrze dawnej biblioteki bez okien, ze zdewastowanym stropem i obwisłą podświetlką sprawiało wrażenie katastrofy budowlanej.

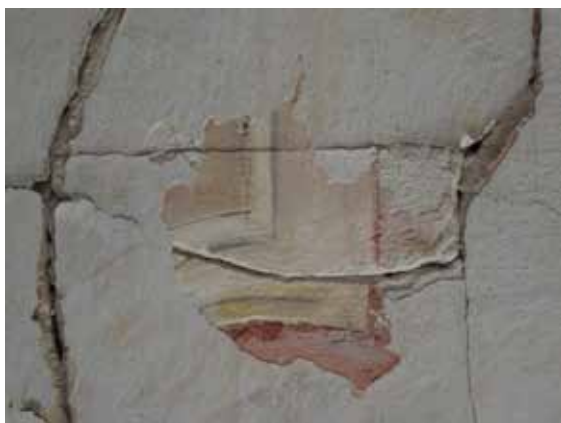
O rodzaju i klasie malowideł świadczyły fragmenty widoczne w przypadkowych odkrywkach. Wyciśnięty w mokrym tynku rysunek, intensywne barwy potwierdzały technikę freskową.

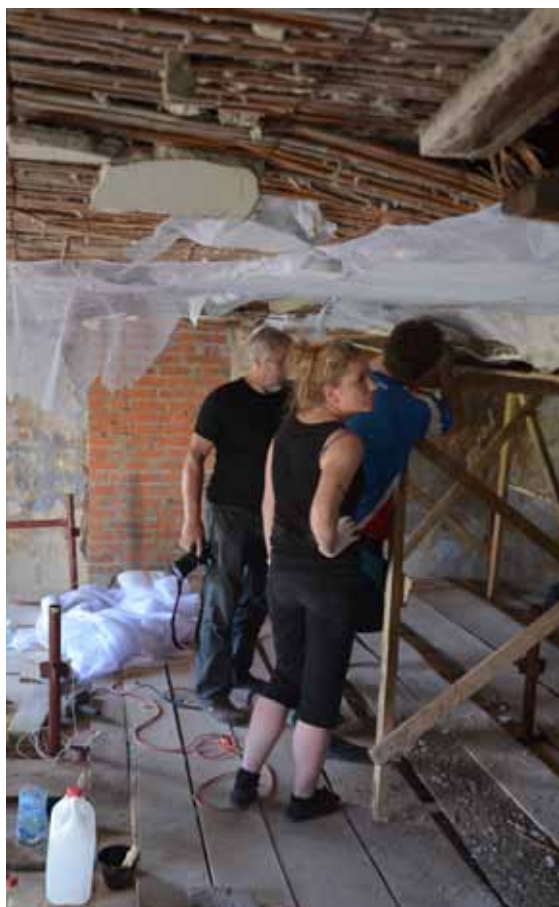
Doraźne zabezpieczanie wiszących fragmentów tynku z malowidłami trzeba było łączyć z dokumentacją stanu zachowania.

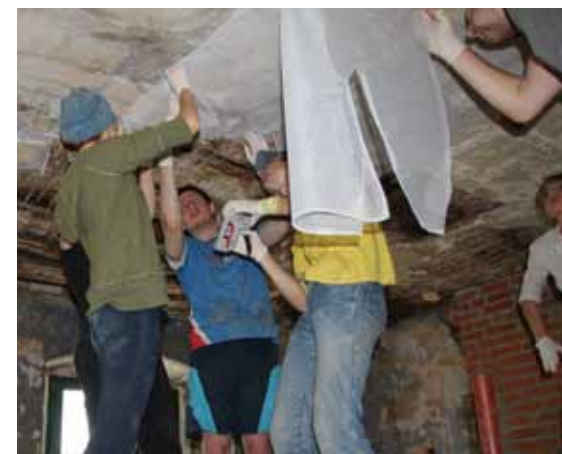
Siatka styłonowa, używana jako nośnik licowania, w wielu miejscach pełniła rolę wzmocnienia podtrzymującego obluźnione fragmenty tynku.

ze wszystkimi nawarstwieniami wraz z deskami podsiębitki. Był to swego rodzaju transfer *stacco a massello*. Dodatkową trudnością było wygięcie i przemieszczenie desek. Katastrofalny stan obiektu trudno precyzyjnie opisać, bo nawet dwuwymiarowy obraz fotograficzny nie oddaje w pełni stanu zagrożenia.

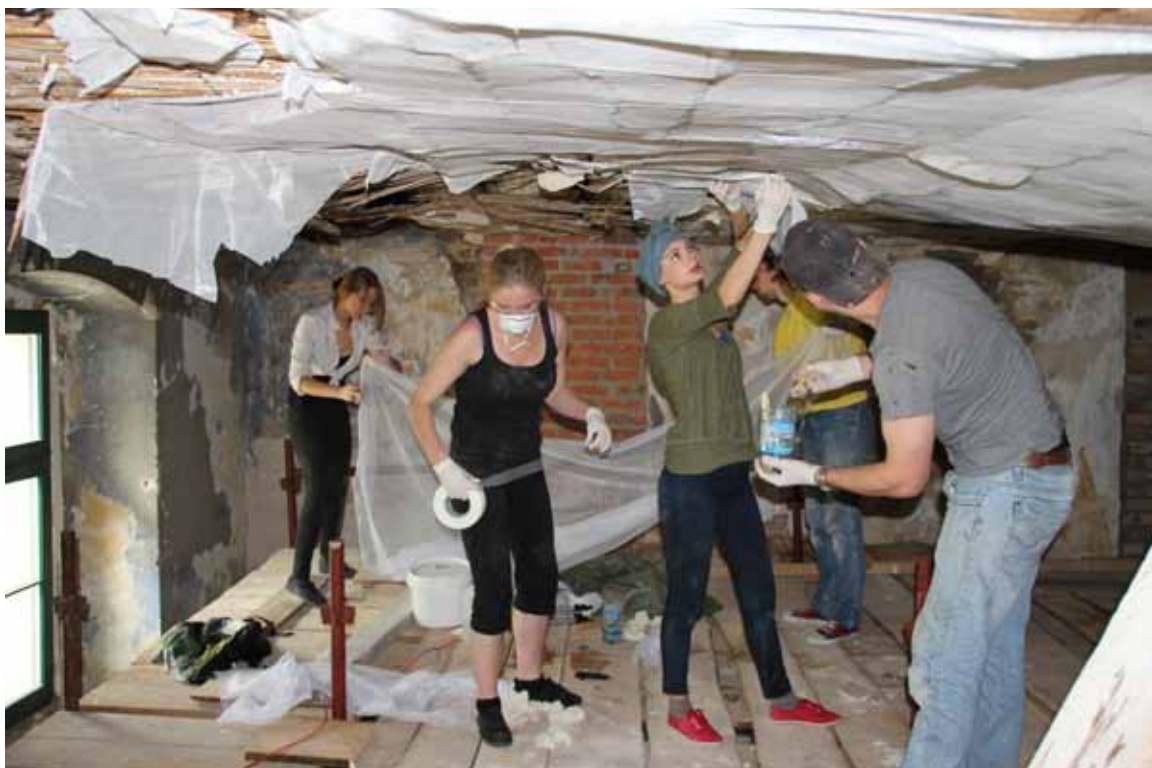
Pod wiszącym sufitem sprawność i koordynacja prac miały zasadnicze znaczenie.

Wszystkie te problemy zostały pomyślnie rozwiązane. Samo przeniesienie wymagało niezwyklej ostrożności, bowiem licowanie nie zabezpieczało bezpośrednio warstwy malarskiej zakrytej pobiałami. Istotnym utrudnieniem były też znaczne rozmiary (do 4m<sup>2</sup>) i ciężar (ponad 150 kg) niektórych

płatów. Przed zdjęciem należało zbudować konstrukcję podtrzymującą płat, a w trakcie zdejmowania ustabilizować jego drewniane podłoże. Należało opracować skuteczną metodę, wykorzystując najprostsze materiały i narzędzia. Zgromadzenie ich w warunkach dużej budowy to też istotne doświadczenie dla przyszłych konserwatorów. Nastroju swoistej szkoły przetrwania dopełniały warunki mieszkaniowe w zrujnowanej części klasztoru. Wszelkie utrudnienia i niedogodności studenci przyjmowali ze zrozumieniem, koncentrując się na zadaniach konserwatorskich.

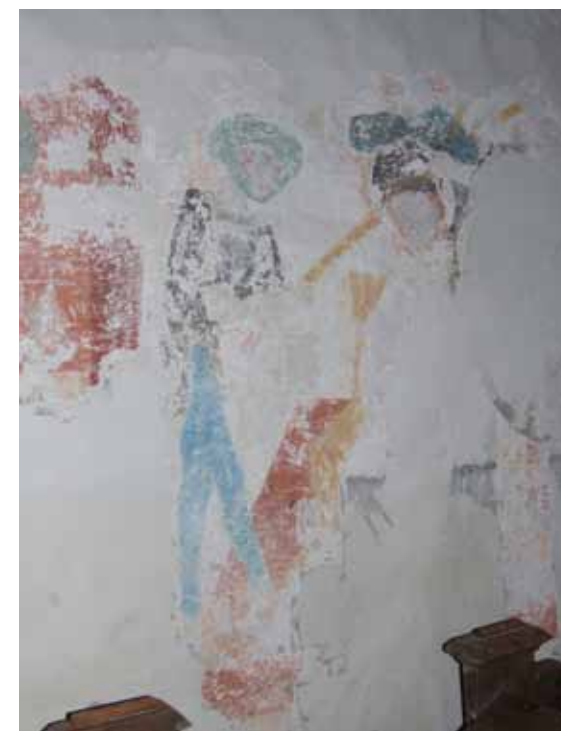
Kościół filialny pw. św. Katarzyny Aleksandryjskiej w Kątach Bystrzyckich. Pierwsze odkrywki malowideł na ścianie północnej nawy.

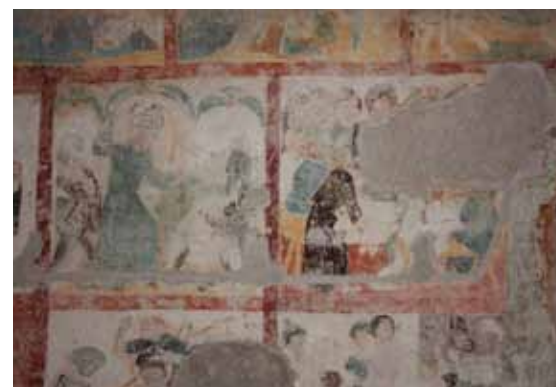
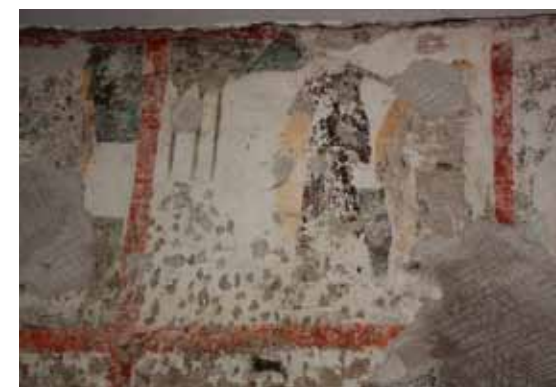
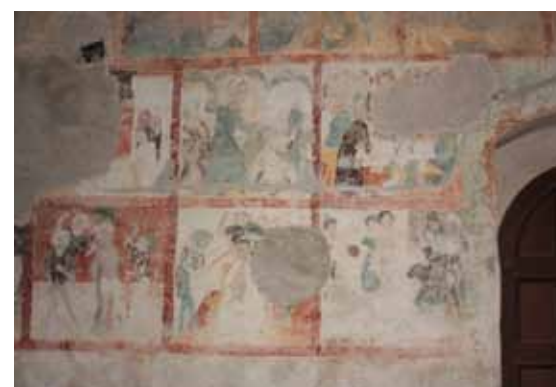
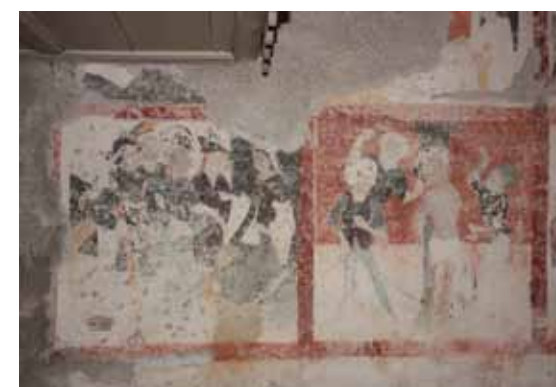
Malowidła na ścianie północnej nawy w trakcie prac konserwatorskich w 2011 i 2012 r.

W dalszym etapie konserwacji, utrwalono pudrujące się fragmenty warstwy malarskiej, skonsolidowano podłoże malowideł za pomocą iniekcji podtynkowych oraz uzupełniono jego ubytki kitami, a także położono nowe, wapienne tynki w miejscach rozległych ubytków wyprawy ścian, które pokryto barwioną pobiałą wapienną, naśladowującą kolor oryginalnej pobiały. Uzupełnianie

ubytków warstwy malarskiej na północnej ścianie nawy rozpoczęto od punktowania i rekonstrukcji czerwonych pasów, dzielących kompozycję na kwatery. Wszystkie etapy prac zostały utrwalone fotograficznie, a ponadto wykonano dokumentację rysunkową.

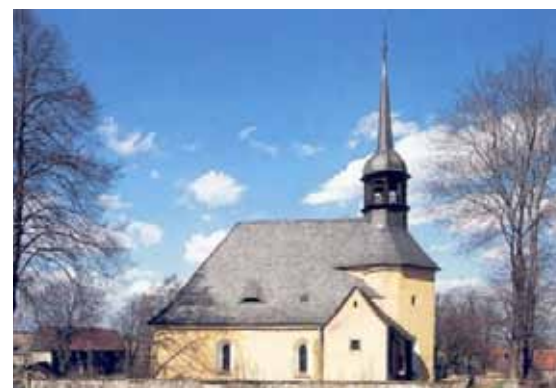
Widok prezbiterium kościoła pw. św. Barbary w Małej  
Kamienicy w trakcie prac odkrywkowo-badawczych.

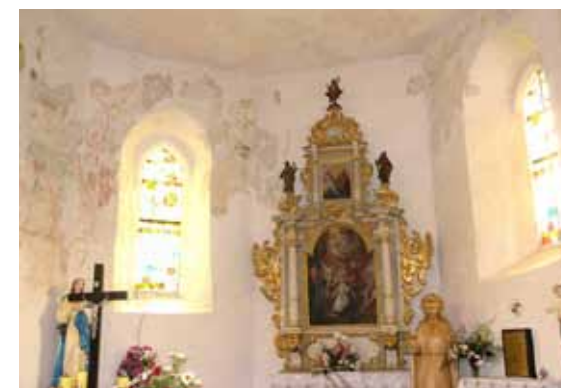
Prezbiterium kościoła pw. św. Barbary w Małej Kamienicy przed  
rozpoczęciem prac konserwatorskich. W naturalnych odkryw-  
kach widoczne są fragmenty malowideł ściennych pochodzą-  
cych z I poł. XV w.

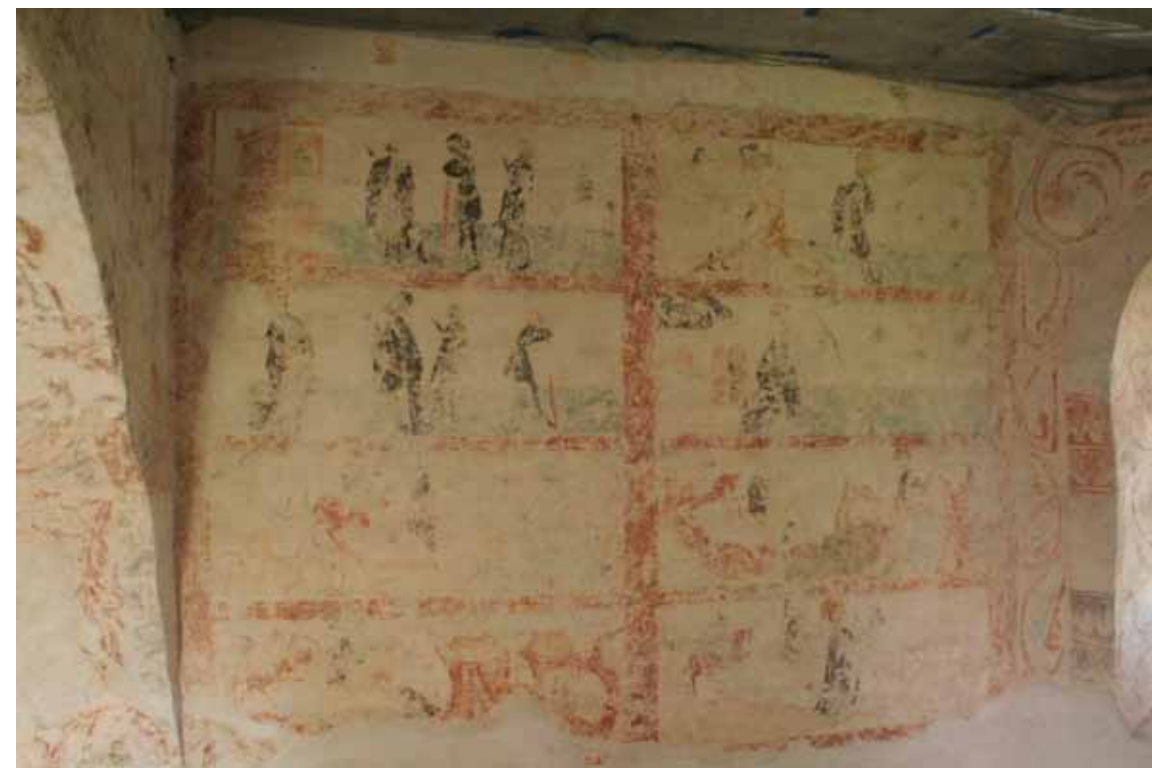
Dekoracja malarska na północnej ścianie prezbiterium kościoła pw. św. Barbary w Małej Kamienicy, przedstawiająca cykl z życia patronki świątyni. Po prawej: odkrywka na stropie kościoła ukazująca fragment polichromii.

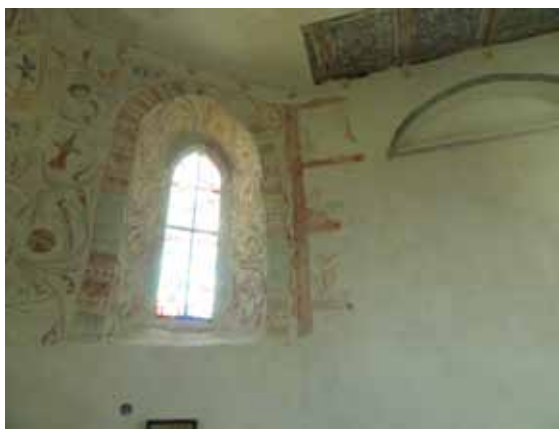
Prezbiterium kościoła pw. św. Barbary w Małej Kamienicy po odsłonięciu, oczyszczeniu i zabezpieczeniu warstwy malarskiej pokrywającej ściany i strop, oraz częściowym uzupełnieniu ubytków zaprawy i polichromii.

ścian, przy jednoczesnym pozostawieniu w formie świadków, fragmentów dekoracji należącej do kolejnej fazy historycznej, a zachowanej jedynie w niewielkim zakresie. Postanowiono także wyeksponować malowaną, kasetonową dekorację stropu. Malowidła pokrywające ściany prezbiterium odsłaniano mechanicznie. Zagrożone odpadnięciem fragmenty polichromii zabezpieczono opaskami wzmacniającymi z zaprawy piaskowo-wapiennej. Odspojone fragmenty zaprawy skonsolidowano za pomocą iniekcji podtynkowych, stosując preparaty: Ledan TB1 i Osakryl KM. Usunięto tynki cementowe pokrywające dolne partie ścian oraz przestarzałe instalacje elektryczne. Polichromie zostały oczyszczone przy pomocy skalpeli, noży szewskich, sztyftu z włókna szklanego i gum do mazania. Obszary warstwy malarskiej wykazujące tendencję do osypywania się zabezpieczono i utrwalono roztworem Klucelu G w etanolu nanoszonym przez bibułkę japońską. Ubytki zaprawy uzupełniono za pomocą kitów piaskowo-wapiennych nakładanych warstwowo i naśladowczo do faktury zaprawy oryginalnej. W dolnych obszarach ścian, gdzie skuto tynki cementowe, został założony tynk szerokoporowy.

mentów w proszku oraz spoiwa w postaci roztworu paraloidu B82 w etanolu. Powierzchnie ścian, na których występowały rozległe ubytki polichromii, pokryto barwioną pobiałą wapienną.

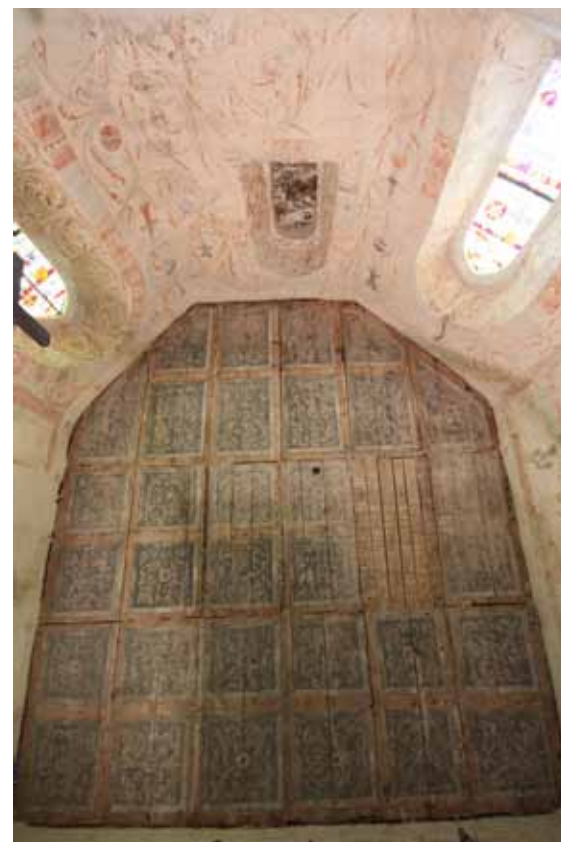
Polichromowany strop w prezbiterium kościoła po odsłonięciu spod warstw tynku.

W początkowej fazie prac, po wykonaniu sond odkrywkowych uznano, że ani na podściętce ani na deskach stropu nie ma malowideł. Jednak w kolejnym roku (2010 r.) badania powtórzono. W nowych odkrywkach ukazała się niebiesko-szara polichromia z dekoracją kasetonową. Równocześnie

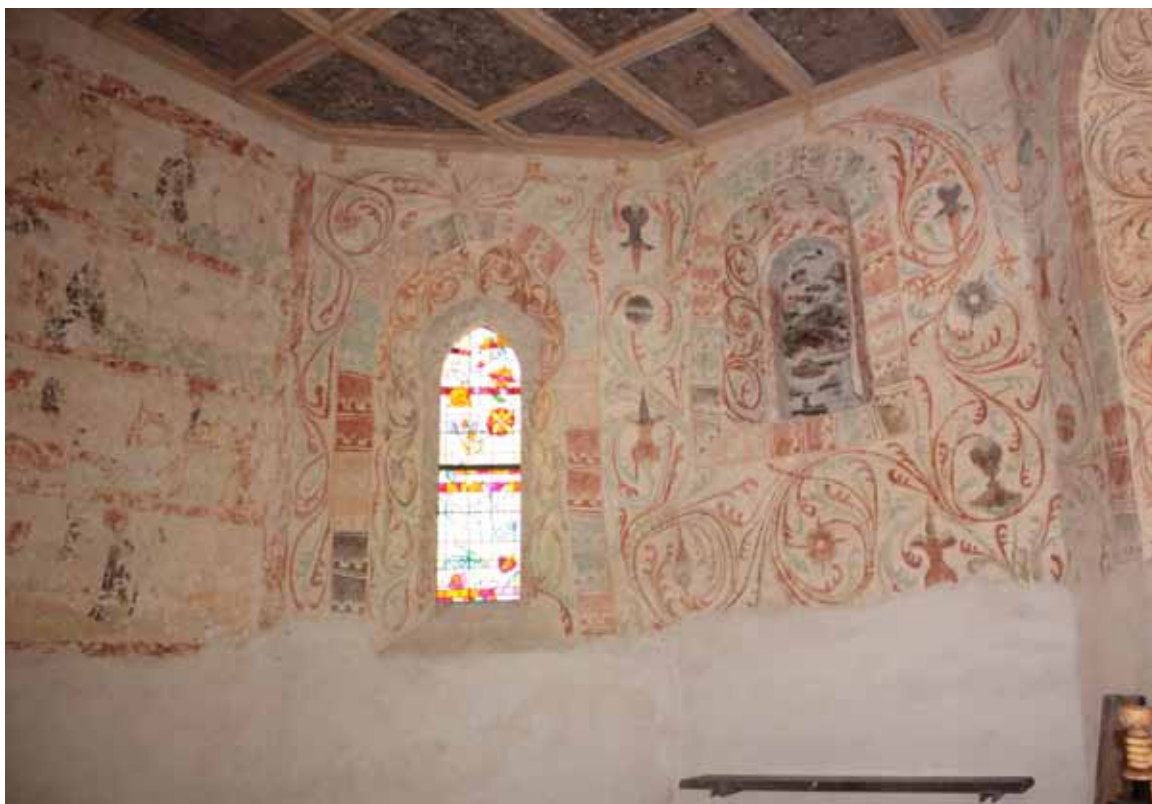
Polichromia w prezbiterium kościoła po częściowym uzupełnieniu warstwy malarskiej. Po prawej: polichromowany strop w prezbiterium po konserwacji.

Prace konserwatorskie i aranżacyjne przy dekoracji malarskiej prezbiterium kościoła w Małej Kamienicy zbliżają się do końca. W ciągu czterech lat zorganizowano pięć trwających około dwóch tygodni wyjazdów terenowych. Wzięło w nich udział kilkudziesięciu studentów II, III i IV roku. Zreferowany pokrótce zakres prac uwidacznia szerokie i wszechstronne spektrum działań konserwatorskich i restau-

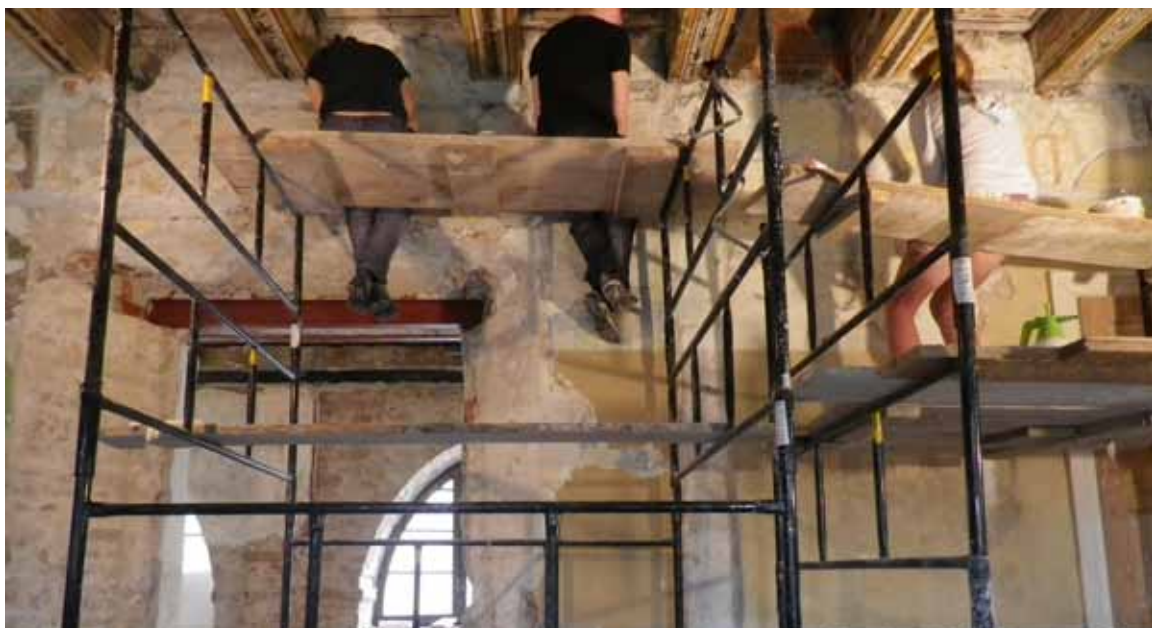
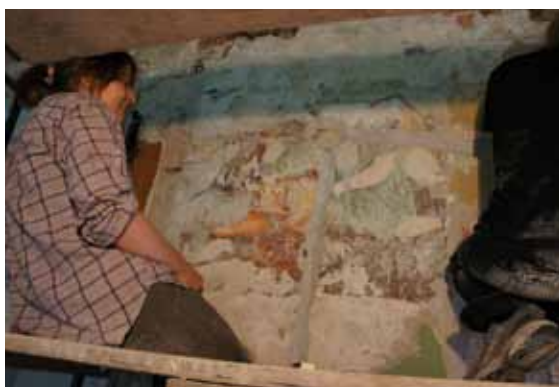
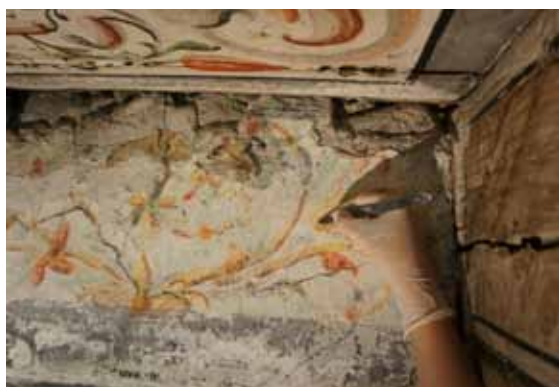
Studenci podczas pracy przy fryzie podstropowym 2012 r.

**W 2012 roku** w ramach pomocy dla dyplomantki zajmującej się odsłonięciem, konserwacją, rozpoznaniem ikonograficznym i projektem aranżacji malowanego fryzu podstropowego trzy studentki odsłaniały i doczyszczwały malowany fryz<sup>1</sup>.

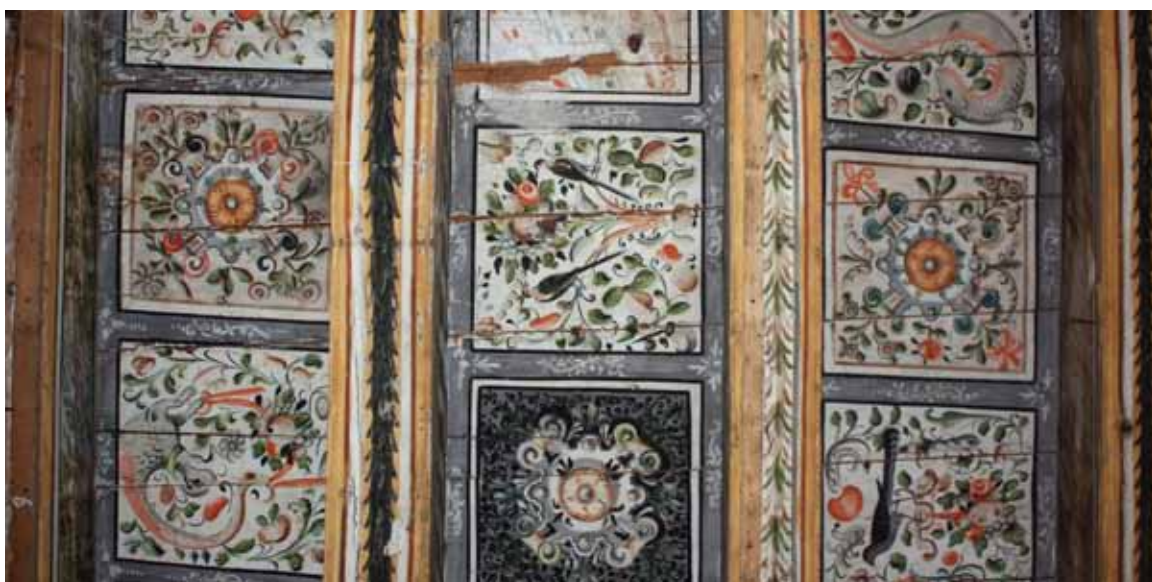
Fragment dekoracji malarskiej drewnianego stropu.

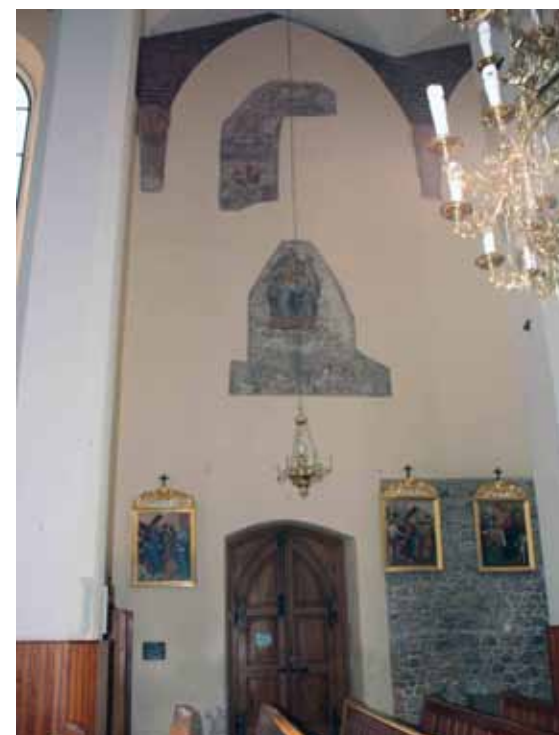
Malowidło na ścianie południowej nawy przed konserwacją (2011 r.), po prawej malowidło po pracach konserwatorsko-restauratorskich (2012 r.)

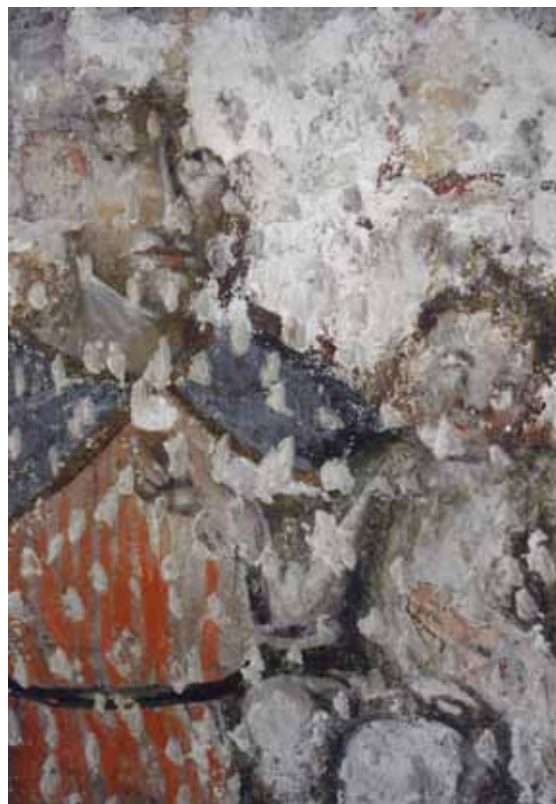
Polichromia jest silnie zabrudzona, w wielu miej- scach widoczne są zachłapania zaprawą cementową. Zlokalizowano liczne odspojenia zaprawy od podło- ża. W prawej części przedstawienia, powyżej meda- lionów znajduje się duży ubytek do wątku ceglane- go. Powierzchnia malowidła jest w wielu miejscach spękana, zwłaszcza w górnej partii. Warstwa ma- larska jest przetarta, spudrowana oraz miejscowo odspojona. Spudrowaniu uległy przede wszystkim pigmenty: czerwone, ochry, błękity i czernie. Na powierzchni – głównie w partiach czerwonych – wi- doczne są zabielenia. Warstwa malarska w okolicach twarzy dzieciątka jest odspojona w postaci łusek.

Stan malowidła jest zły. Brzegi wyciętego w tynku prostokąta z warstwą malarską zostały zabezpie- czone zaprawą cementową, którą zabrudzono ma- lowidło. Wokół widoczny jest wątek ceglany. Tynki w znacznym stopniu są odspojone od podłoża. Pierwsza chronologicznie warstwa malarska leżąca na zaprawie jest słabo związana z podłożem – pu-

Fragment malowidła z przedstawieniem *Matki Boskiej Różańcowej* na ścianie południowej nawy w trakcie prac konserwatorskich i po uzupełnieniu ubytków warstwy malarskiej.

Malowidło oczyszczono, usunięto nawarstwienia, wykonano zastrzyki podtynkowe, założono kity, utrwalono je i uzupełniono ubytki warstwy malarskiej. Wybór metody uzupełniania ubytków warstwy malarskiej okazał się trafny. Zastosowanie kropki na podlawowaniu wyróżnia punktowane fragmenty malowidła od oryginału, co jest istotnym założeniem współczesnej restauracji.

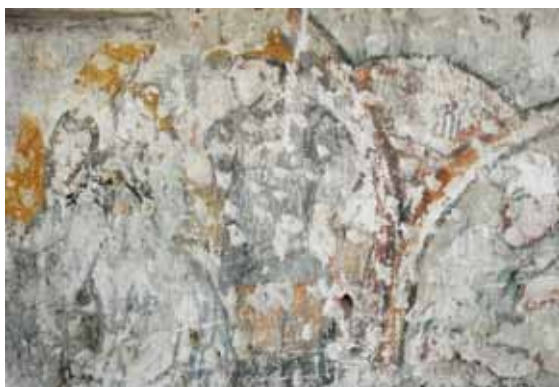
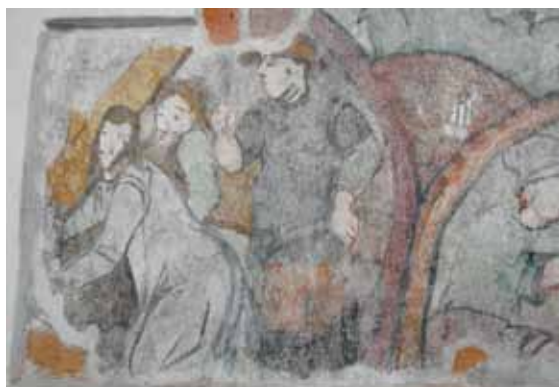
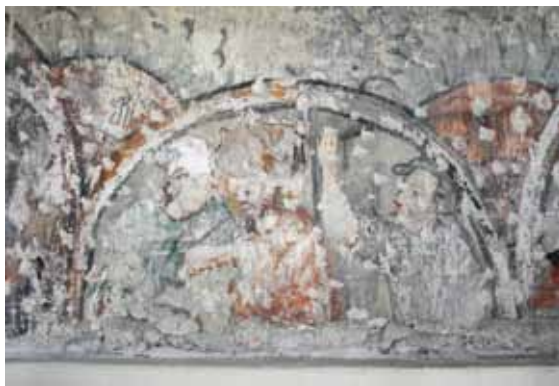
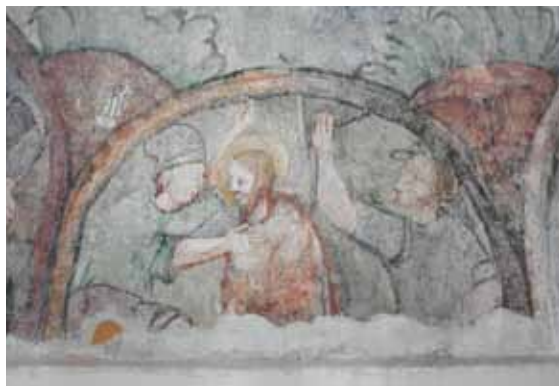
U góry medalion z przedstawieniem *Niesienia krzyża*,  
poniżej *Biczowanie*, na ścianie południowej nawy,  
w trakcie prac konserwatorskich. 2011 r.

Ubytki zaprawy oczyszczono, przedmuchano i prze- płukano roztworem alkoholu etylowego w wodzie w proporcjach 1:9, aby zmniejszyć napięcie po- wierzchniowe przy wprowadzaniu kleju i zwiększyć jego penetrację. Odspojenia zaprawy podklejono 5-7% roztworem Osakrylu KM (prod. Synthos S.A, Oświęcim, Polska) w wodzie oraz 5% roztworem Pri- malu AC33 (prod. „Rohm and Haas GmbH”, Dram- stadt, Niemcy) w wodzie. Wykonano próby podkleje- nia rozwarstwionych zapraw i odspojen roztworem Ledanu TB1 (prod. Kremer, Polska) w wodzie, ale nie były one zadowalające. Ledan zatykał otwory, uniemożliwiając penetrację kleju do głębszych partii

odspojenia. Przed przystąpieniem do wykonywania zastrzyków, w miejscach ubytków zaprawy, gdzie nie było możliwości wprowadzenia roztworu kleju, wykonano drobne otwory przy użyciu wiertarki. W miejscach wyciekania środka klejącego zakładano opaski z zaprawy wapienno-piaskowej. Łuski warstwy malarskiej podklejono 15% roztworem Prima-lu AC33.

Malowidła profilaktycznie zabezpieczono środkiem biobójczym – 3-5% roztworem Sterinolu (prod. „Polfa”, Pabianice, Polska) w wodzie. W miejscach ubytków zaprawy założono kity z zaprawy wapienno-piaskowej (2:1) i położono na nich pobiałę wapienną. Brzegi kitów i zabielenia na warstwie malarskiej oczyszczono gumami Factis oraz wodą z octem. Oczyszczono watek ceglany wokół przedstawienia i wygładzono opaski zabezpieczające malowidło, używając noży, szpachli i drucianych szczotek. Uzupełniono ubytki warstwy malarskiej metodą graficzną, stosując kropkę na podlawowaniu przy użyciu 1-3 % Paraloidu B82 (prod. „Rohm and Haas GmbH”, Dramstadt, Niemcy) w alkoholu etylowym. Barwę i wielkość kropki dostosowano do otoczenia

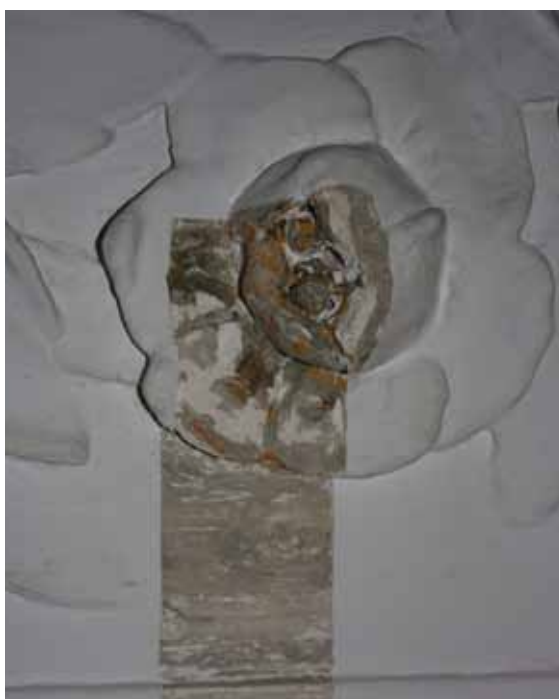
Odkrywka ukazująca pierwotną kolorystykę holu na parterze.

W holu na parterze ujawniono pierwotną kolorystykę poszczególnych elementów architektonicznych.

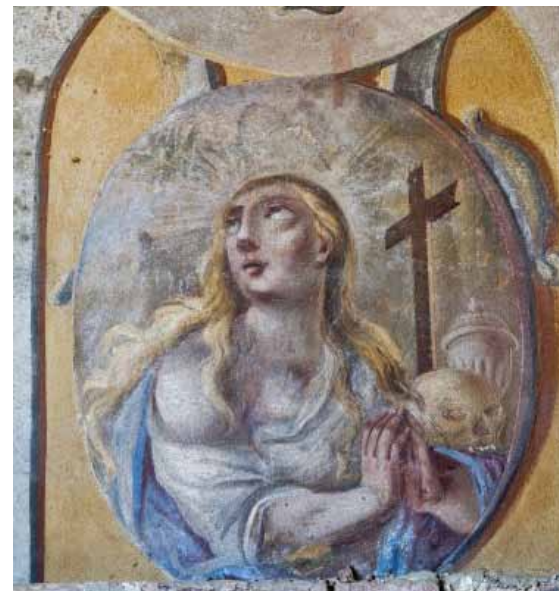
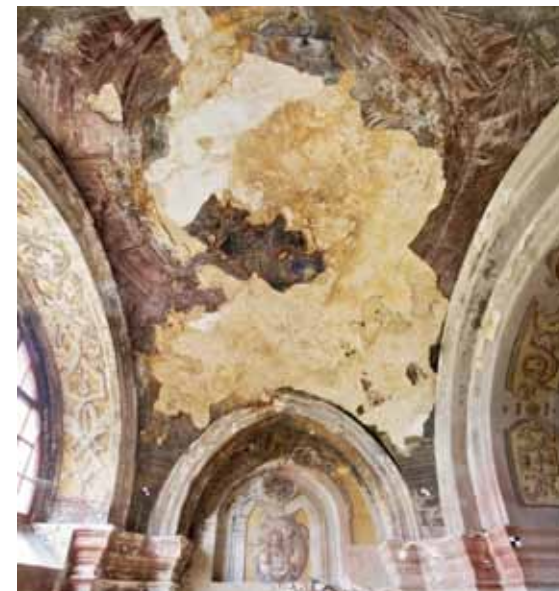
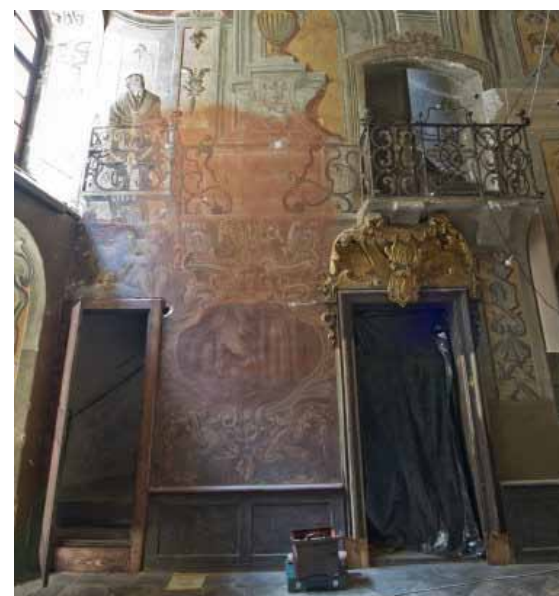
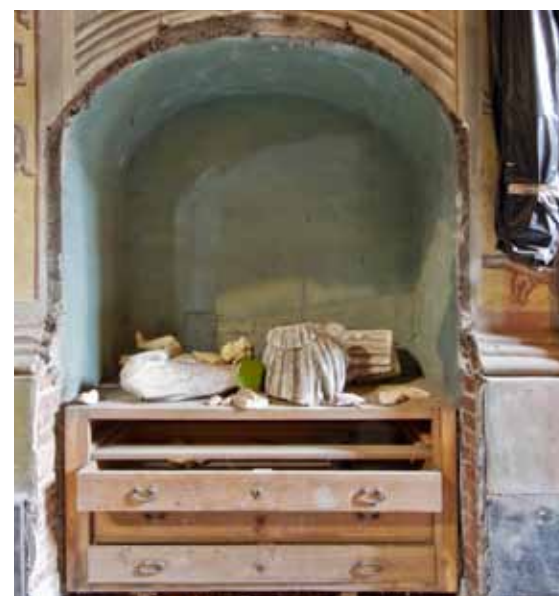
Stan zachowania dekoracji malarskiej wnętrza dawnego kościoła Jezuitów we Lwowie w 2012 r.

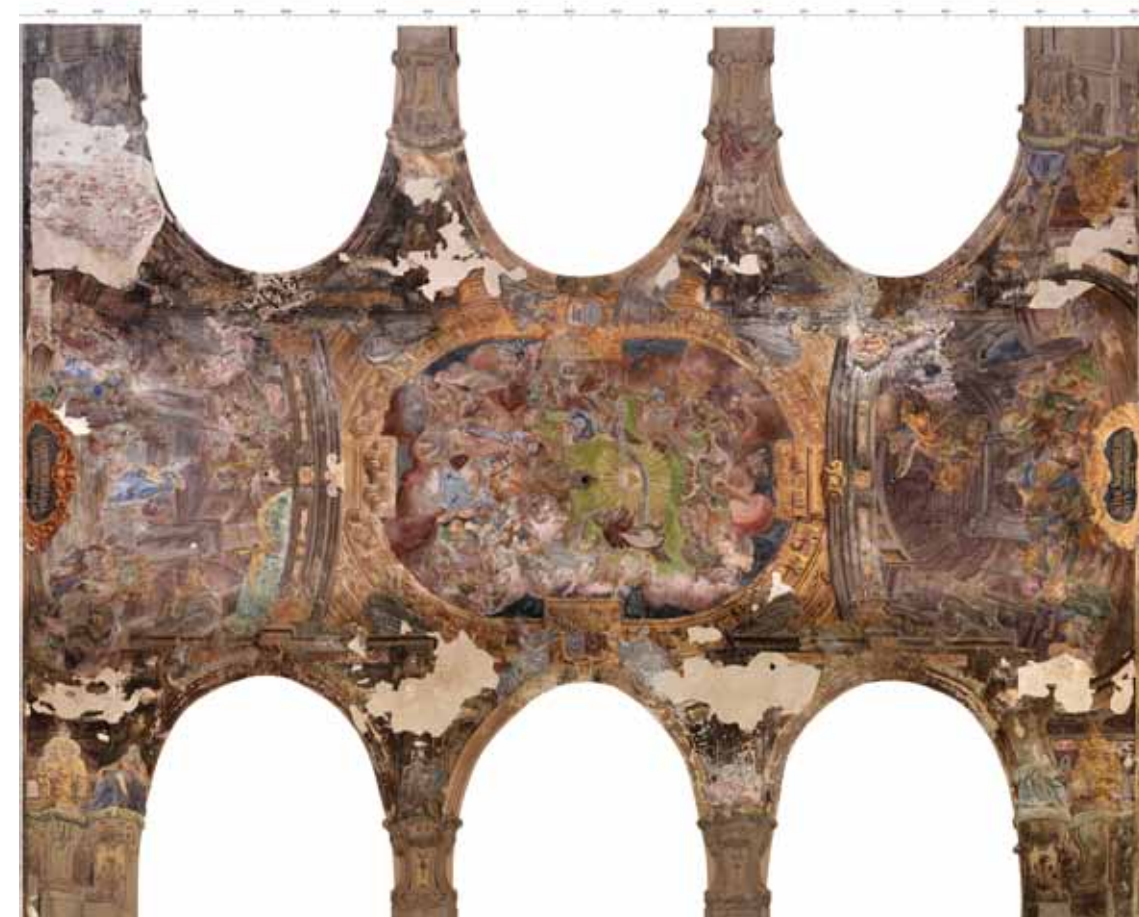
Lwów, kościół pw. św. Piotra i Pawła, malowidła na sklepieniu nawy głównej; fotoplan cyfrowy (mapa fotograficzna opracowana metodami fotogrametrii cyfrowej).

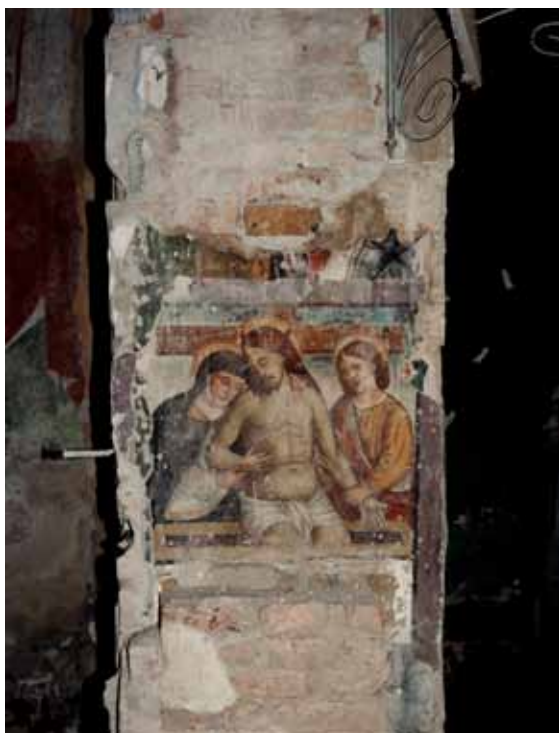
Kościół w Gottolengo w północnych Włoszech.  
W czasie odsłaniania malowidła spod ceglanego  
zamurowania. Przejrzycze ze zbiorów  
prof. dr. W. Zalewskiego.

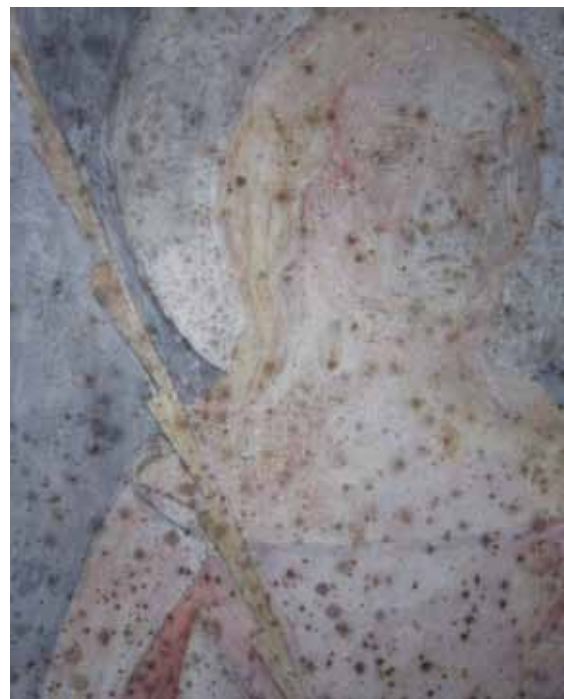
Fragmentu kopii malowidła z kościoła w Niepołomicach. Widoczne zniszczenia spowodowane przez mikroorganizmy.

Dokumentacje z Kapelanki są imponujące, ale taki zbiór niesie także kilka problemów, z którymi trzeba będzie się zmierzyć. Przede wszystkim konieczne będzie przeprowadzenie zabiegów konserwatorskich. Stan zachowania dokumentacji jest zły, na co wpływ miały złe warunki przechowywania i być może także osobiwa technika wykonania. Wapienne zaprawy są ze swej natury dość sztywne; położone na podłożu płóciennym, nie zawsze chcą się na nim utrzymać – pękają i odpajają się. W podobrazach widać także sporych rozmiarów rozdar-

cia, płótno jest często zniszczone i słabe, prawdopodobnie konieczne będzie wzmacnianie go pasami brzeżnymi lub dublżem. Dokumentacje są również bardzo brudne, a na niektórych widać ślady działalności mikroorganizmów. Po drugie, po przeprowadzonej konserwacji trzeba będzie znaleźć odpowiedź na pytanie o właściwe miejsce i sposób przechowywania dokumentacji w przyszłości. Gdzie składować bezpiecznie obiekty w tej liczbie, w tak niestandardowych formatach? Autorzy dokumentacji w latach 60. nie przejmowali się kwestią archiwizacji, która dziś jest nieodłącznym elementem każdego projektu dokumentacyjnego. Dziś nie wykonalibyśmy dokumentacji w tak nieporęcznych formatach, bo wiemy, że nie sprzyja to ich trwaniu w czasie. Jednak mając już kolekcję archiwalnych dokumentacji, trzeba znaleźć dla niej dobre miejsce. Z pewnością nie wolno pozwolić na to, by wróciła do pomieszczenia przy ul. Kapelanka, bo ono zdecydowanie jej nie służyło. Może Aka-

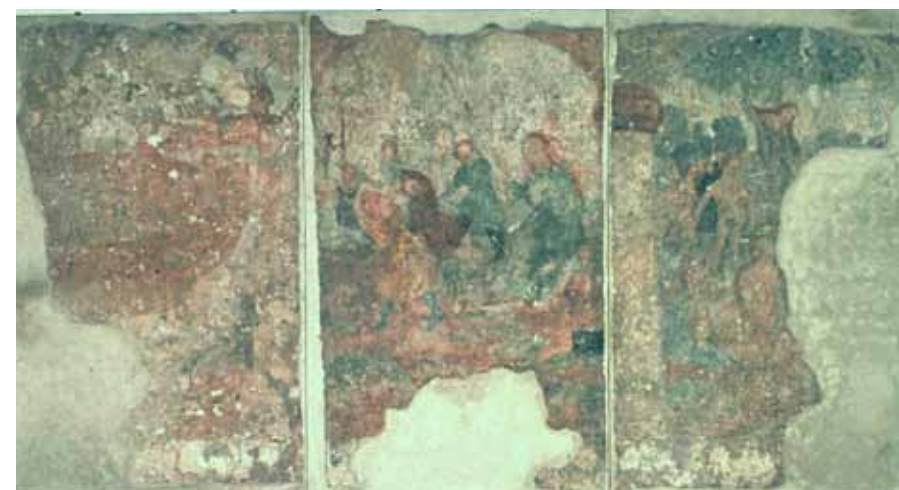
Transfer z przedstawieniami: *Adama i Ewy*, *Życia Pierwszych Rodziców*, *Potopu*, obecnie eksponowany w Muzeum Regionalnym w Jaworze.

W ramach akcji ratunkowej w maju 1965 roku studenci ASP w Krakowie zdjęli malowidła metodą

*stacco*. Następnie zostały one przewiezione do magazynu transferów na zamku w Dębnie. Ruiny kościoła zostały rozebrane w 1972 roku.

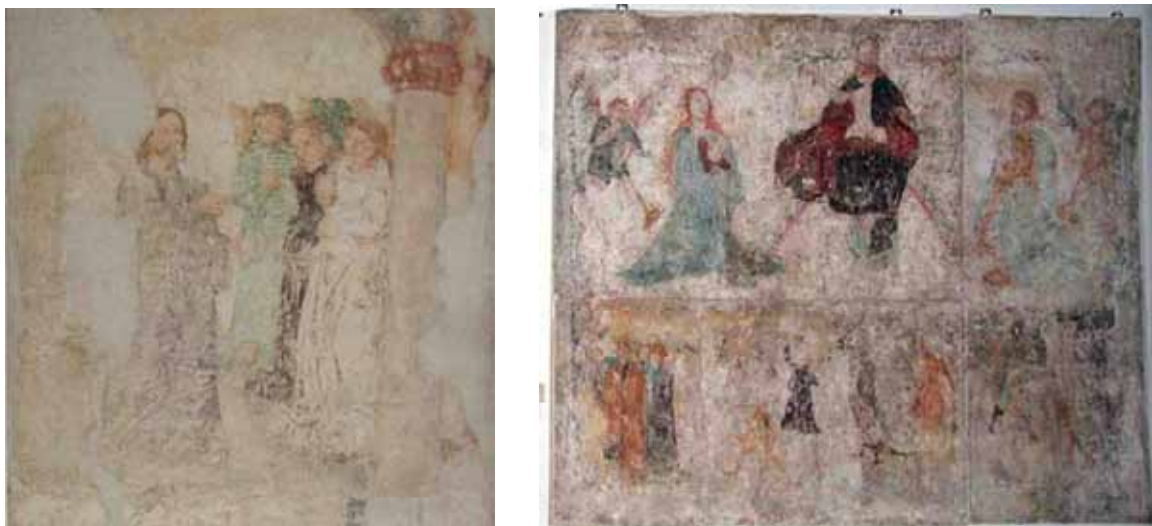
Transfery z przedstawieniami *Chrystusa Króla* i *Sądu Ostatecznego*, obecnie eksponowane w budynku Wydziału Konserwacji i Restauracji ASP w Krakowie.

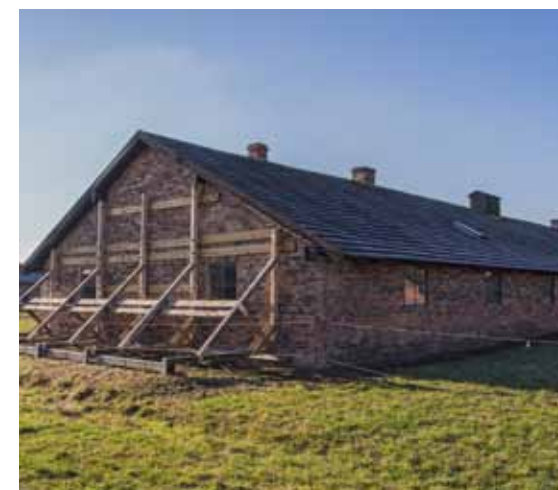
Podparta zewnętrzną konstrukcją zabezpieczającą elewacja jednego z baraków na terenie dawnego obozu Auschwitz-Birkenau.
