**Sprawozdania** {WKiRDS}

# PIERWSZEJ KATEDRY

Akademia Sztuk Pięknych im. Jana Matejki w Krakowie

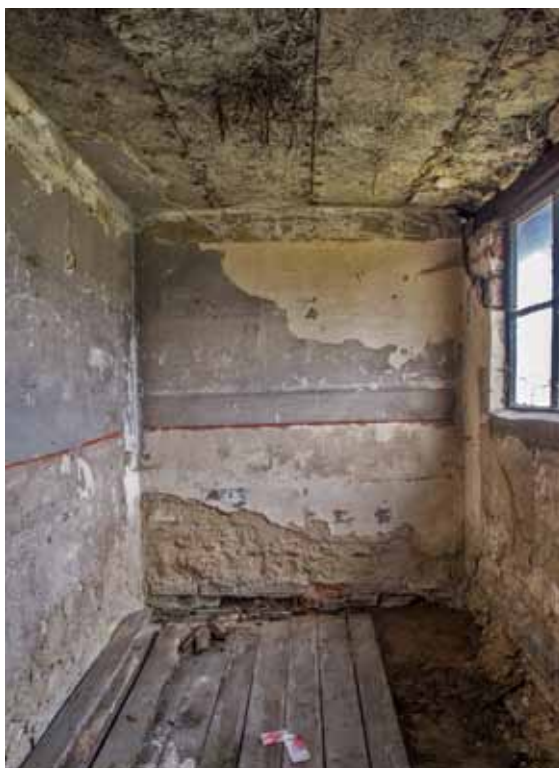
Stan zachowania wnętrza i oryginalnego wyposażenia baraków mieszkalnych na terenie dawnego obozu Auschwitz-Birkenau.

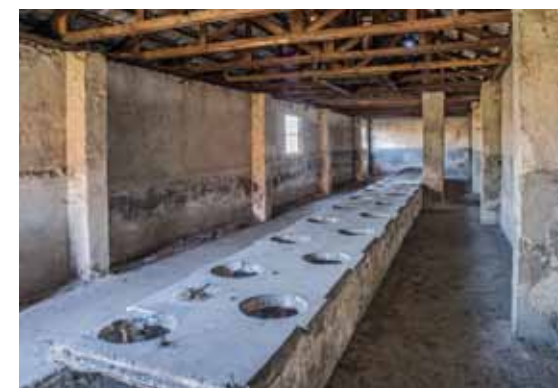
Wnętrze jednej z latryn na terenie dawnego obozu Auschwitz-Birkenau.

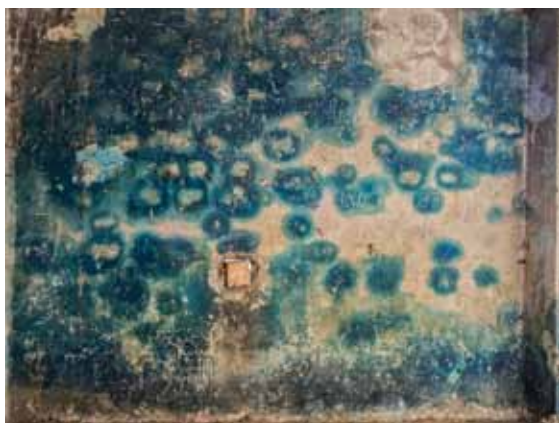
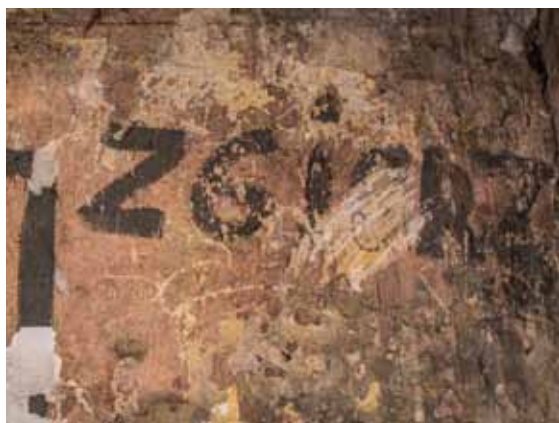
Niebiesko-zielone plamy po Cyklonie B oraz stan zachowania nawarstwień malarskich, w tym wandalizmy we wnętrzach baraków na terenie dawnego obozu Auschwitz-Birkenau.

- konserwacji śladów po Cyklonie B,
- zabezpieczania przeciw warunkom klimatycznym oraz przed wandalizmem,
- estetyzacji w przypadku konieczności zacierania śladów innych działań konserwatorskich, np. wzmacniania konstrukcji,
- a wreszcie możliwości i sposobów udostępniania wybranych, reprezentatywnych obiektów zwiedzającym.

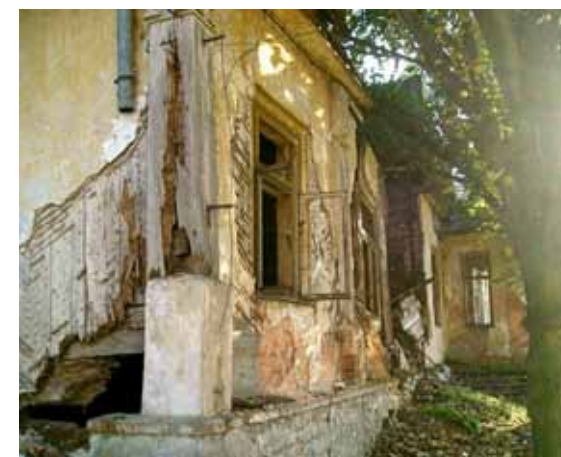
Stan dworu w 2005 r.\*\*

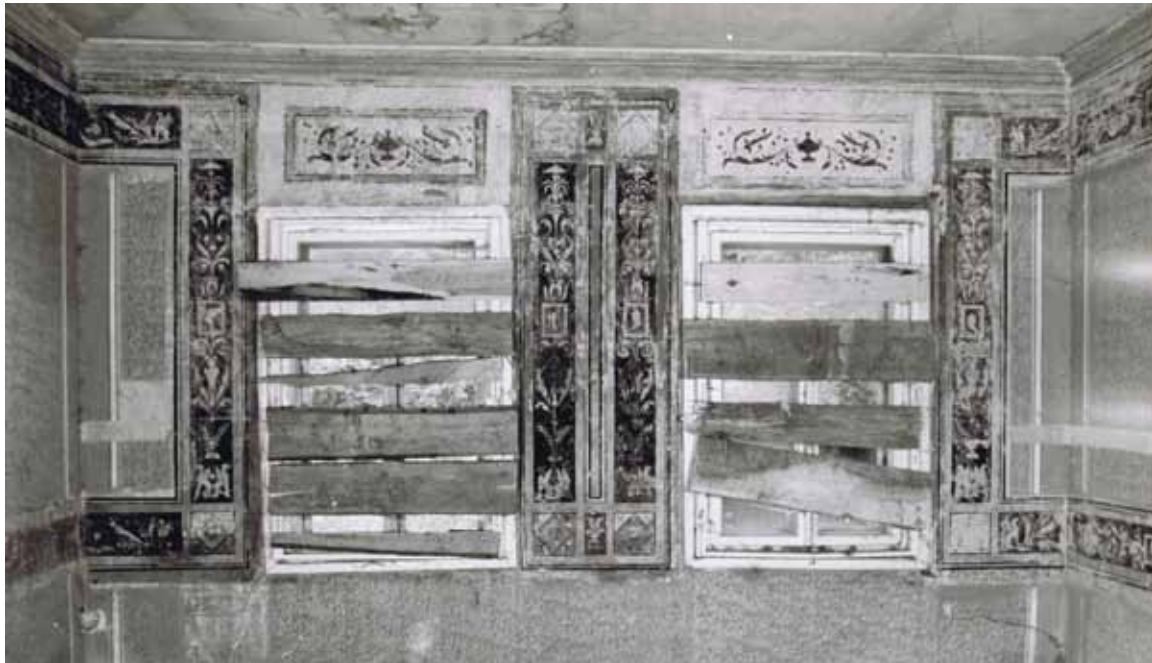
Wnętrze dworu w 1984 r., w trakcie prac konserwatorskich.

W ramach dyplomu Aleksandra Małeckiego z roku 1984 opracowano metodę przeniesienia malowideł na podłoże ruchome. W następnych latach, do roku 1986, zespół pod kierunkiem Jana Wiłkojcia przeniósł znaczną część dekoracji ściennych na ruchome podłoża, a transfery malowideł zmagazynowano w archiwach Muzeum Wsi Kieleckiej w Tokarni. Niewielkie płyty malowideł zostały przekazane Wydziałowi Konserwacji i Restauracji Dzieł Sztuki do działań dydaktycznych.

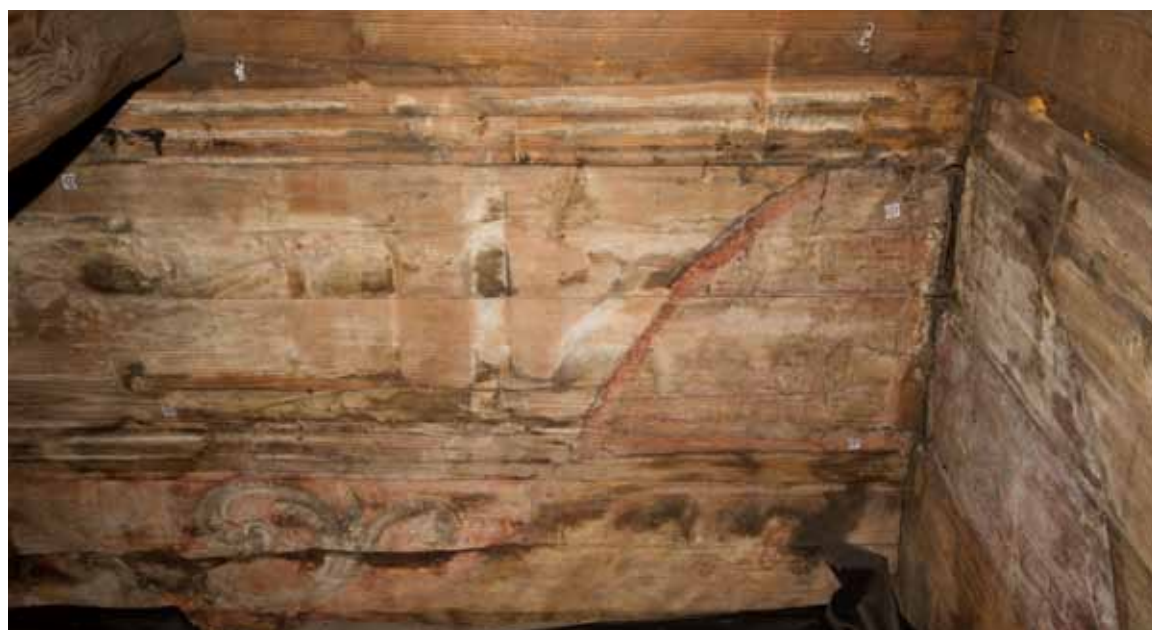
Fragment malowideł w kościele św. Marcina w Jawiszowicach zakrytych przez pozorne sklepienie.

W październiku 2012 roku studenci naszego wydziału w ramach przedmiotu Dokumentacja Konserwatorska Malowideł, przeprowadzili inwentaryzację barokowej dekoracji zachowanej w drewnianym kościele w Jawiszowicach, znajdującej się na ścianach zakrytych przez pozorne sklepienie.

Magdaleny. Ambona jest rokokowa. Stalle są późnobarokowe, a konfesjonał z figuralnymi malowidłami na zaplecku i drzwiach jest wczesnobarokowy. W trakcie przeobrażeń kościoła część polichromii poprzez przebudowę sklepienia znalazła się ponad stropem, na strychu kościoła. Dzięki temu też nie została ona przemalowana i dotrwała do naszych czasów.

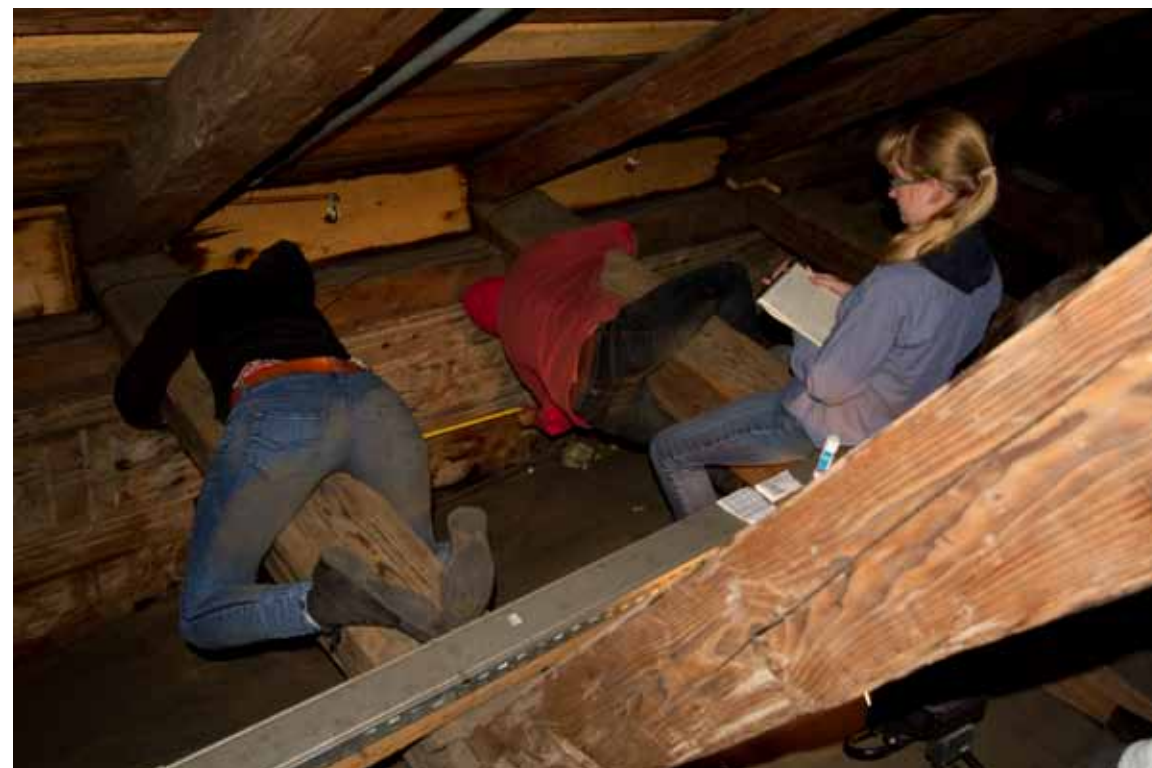
Studenci z największym poświęceniem wykonują pomiary malowidła.

Inwentaryzacja tych malowideł polegała na wykonaniu przez studentów pomiarów i wysokorozdzielczych zdjęć obiektu, a potem, w pracowni komputerowej, wykonaniu na podstawie zebranych materiałów fotogrametrii. Tak opracowany podkład stał się kanwą do wykonania rejestrów oraz próby ucyfrowienia malowidła na wizualizacji. Inwentaryzacja ta umożliwia prezentację niedostępnego na co dzień malowidła oraz jego stanu zachowania.
