**Sprawozdania** {WKiRDS}

# PIERWSZEJ KATEDRY

Akademia Sztuk Pięknych im. Jana Matejki w Krakowie

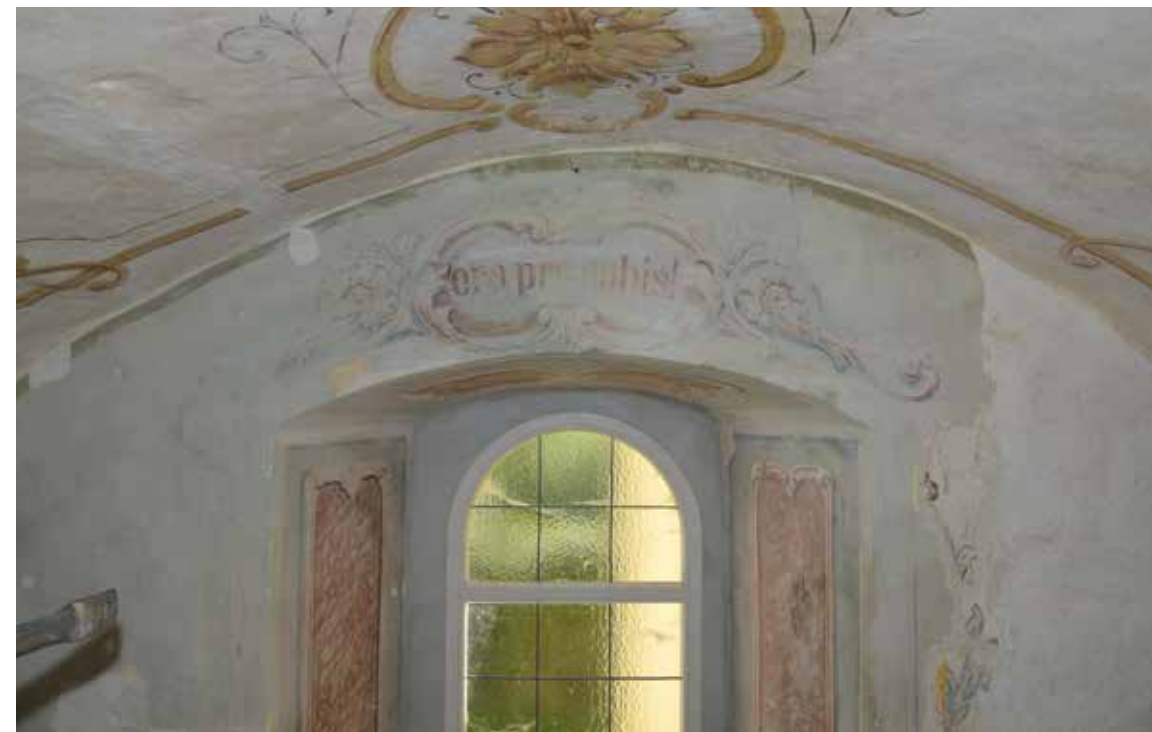
FOT. 9 Prezbiterium, ściana południowa, dekoracja ornamentalna wokół okna i w glicie okiennym.

Malowidła w prezbiterium zostały odsłonięte. Podczas trudnego odsłaniania wykonano opaski zabezpieczające oraz wstępne utrwalanie osypującej się warstwy malarskiej, którą potem doczyszczono. Zaprawy w miejscach odspojień podklejono. W dolnych partiach ścian, tam gdzie to było konieczne, założono tynk renowacyjny. Uzupełniono ubytki zapraw. Warstwę malarską utrwalono. Na łuku tęczowym po stronie południowej wykonano transfer fragmentu malowidła z dekoracją ornamentalną, co odsłoniło fragment sceny należącej do dekoracji kwaterowej i widoczną pod nią warstwę malarską imitującą ciosy kamienne.

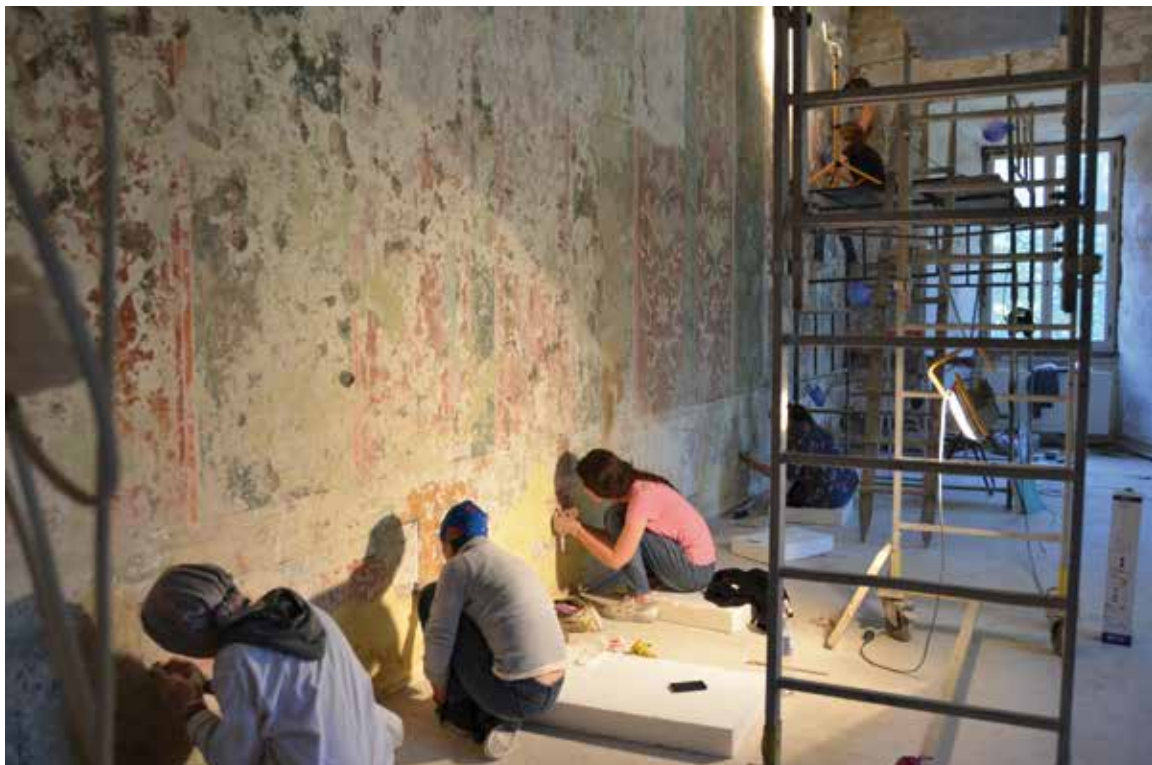
Sala nr VI podczas odśłaniania barokowej dekoracji malarskiej.

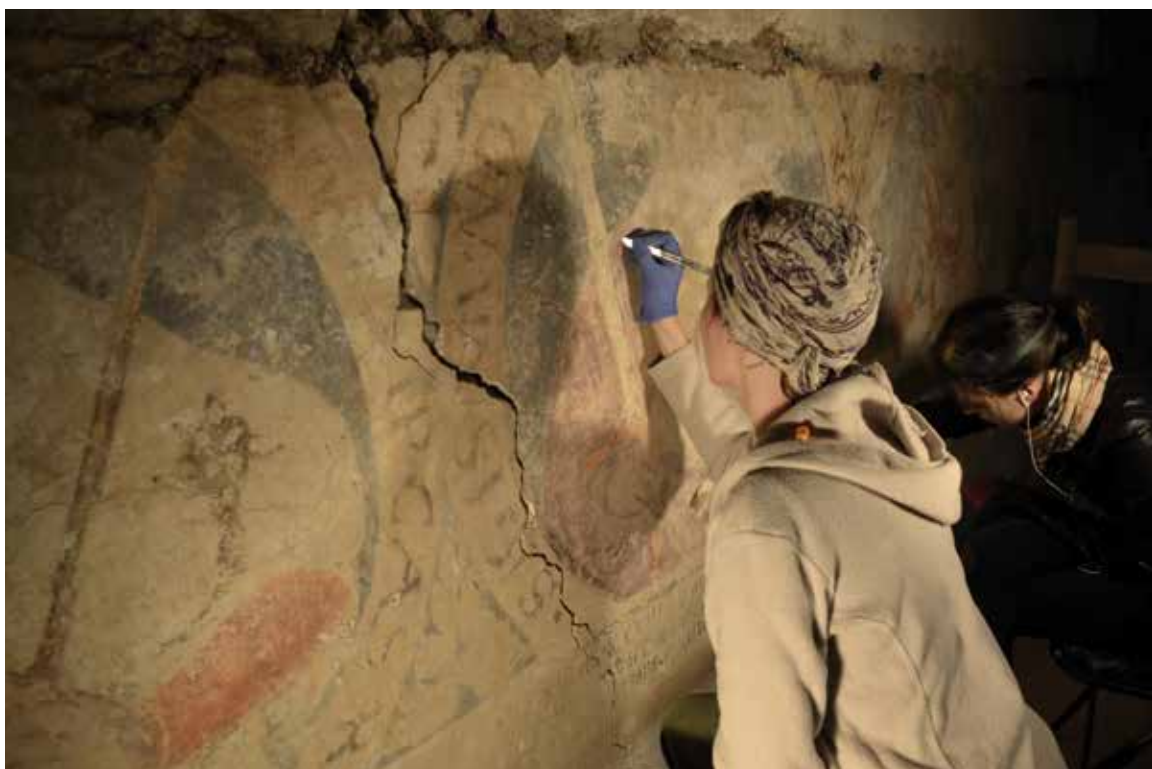
Sala nr IX podczas doczyszczania renesansowych malowideł.

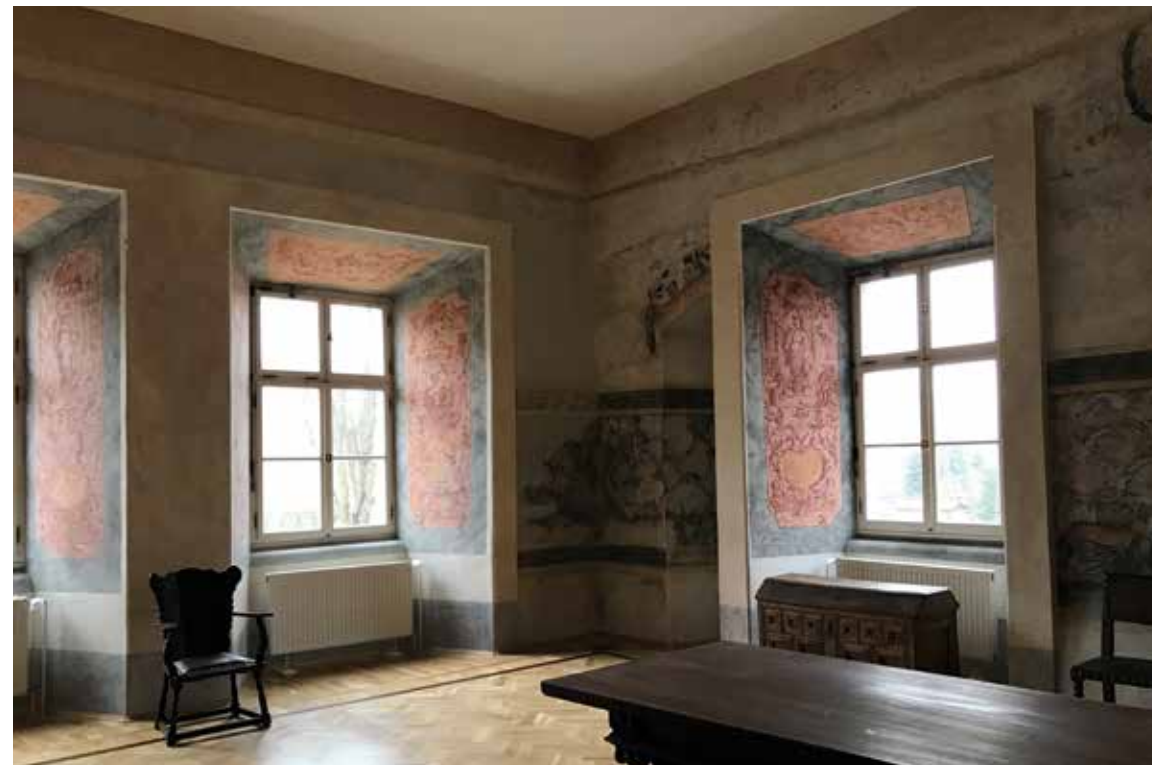
Aranżacja malowideł renesansowych i barokowych po konserwacji. Południowa część sali nr I.

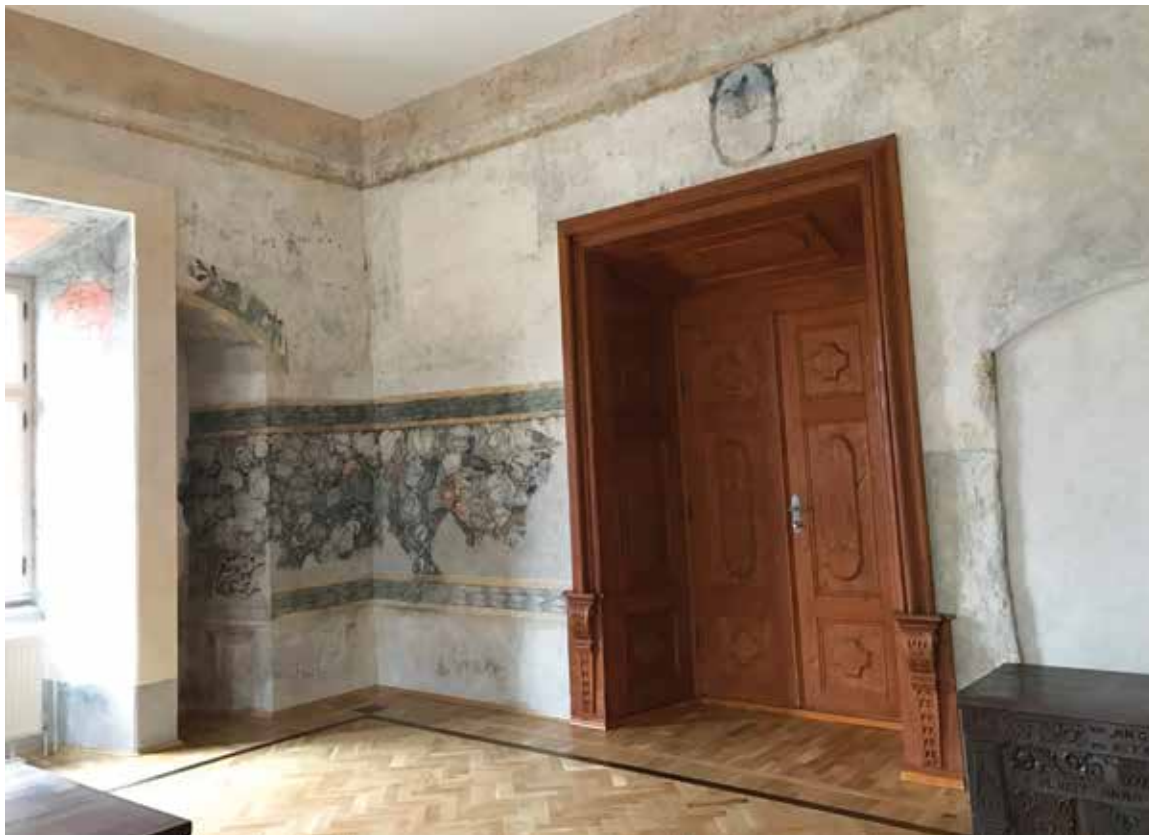
Aranżacja malowideł renesansowych i barokowych po konserwacji, w części zachodniej sali nr I.

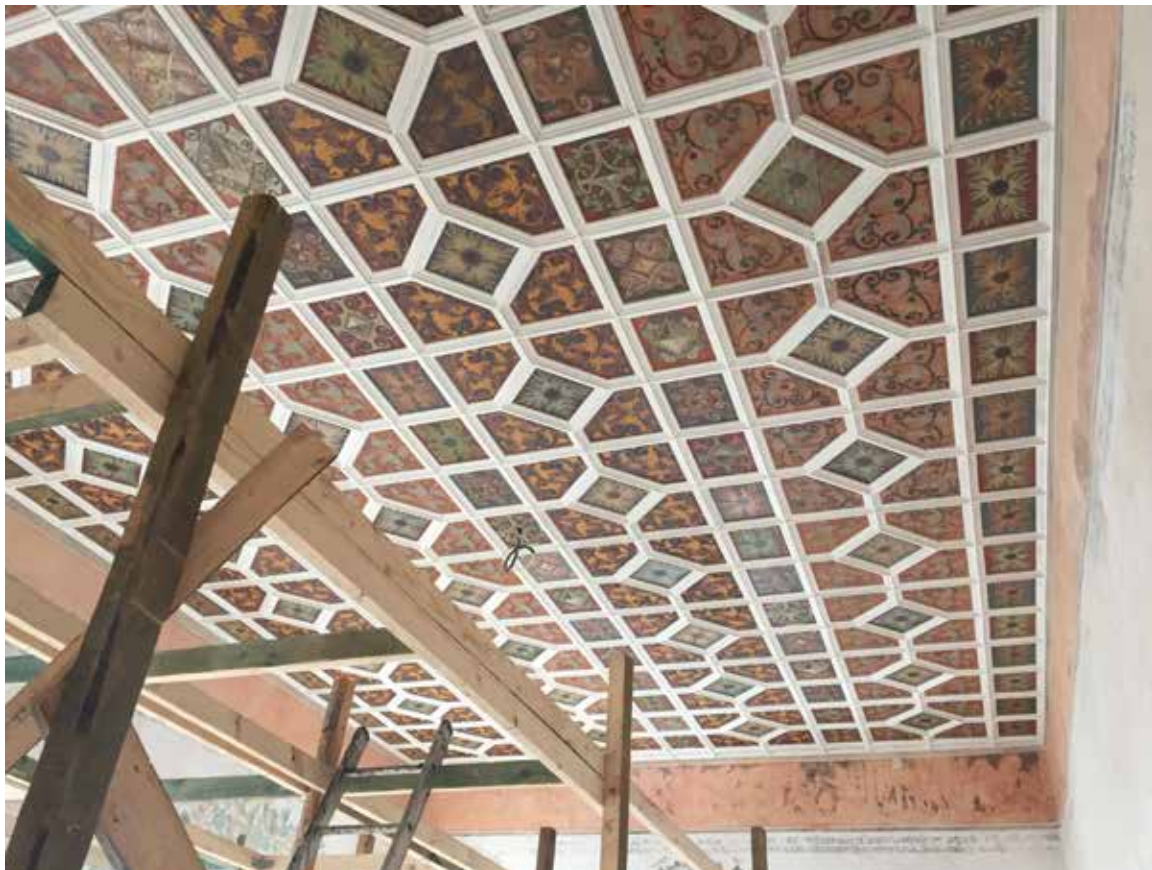
Sala nr II. Rekonstrukcja stropu zrealizowana wg projektu konserwatorskiego.

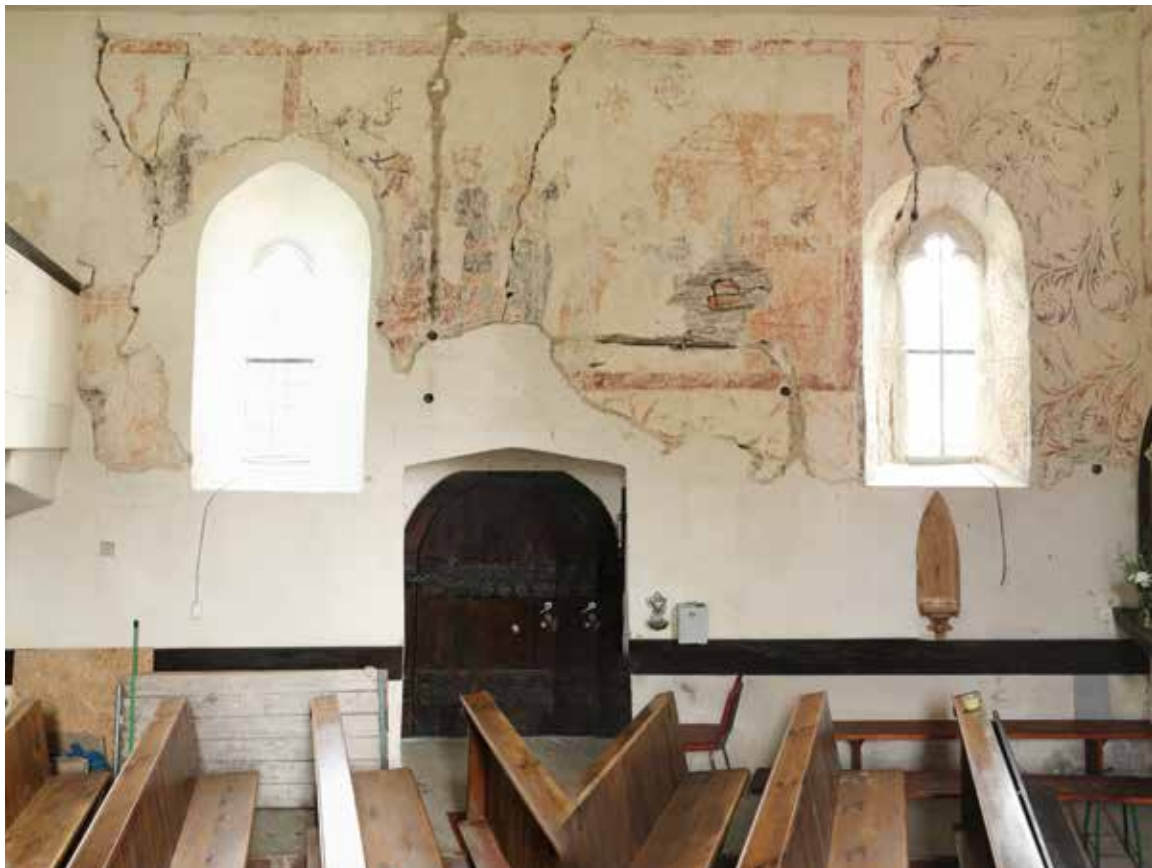
Malowidła na północnej ścianie nawy kościoła po odsłonięciu. Czerwiec 2014 r.

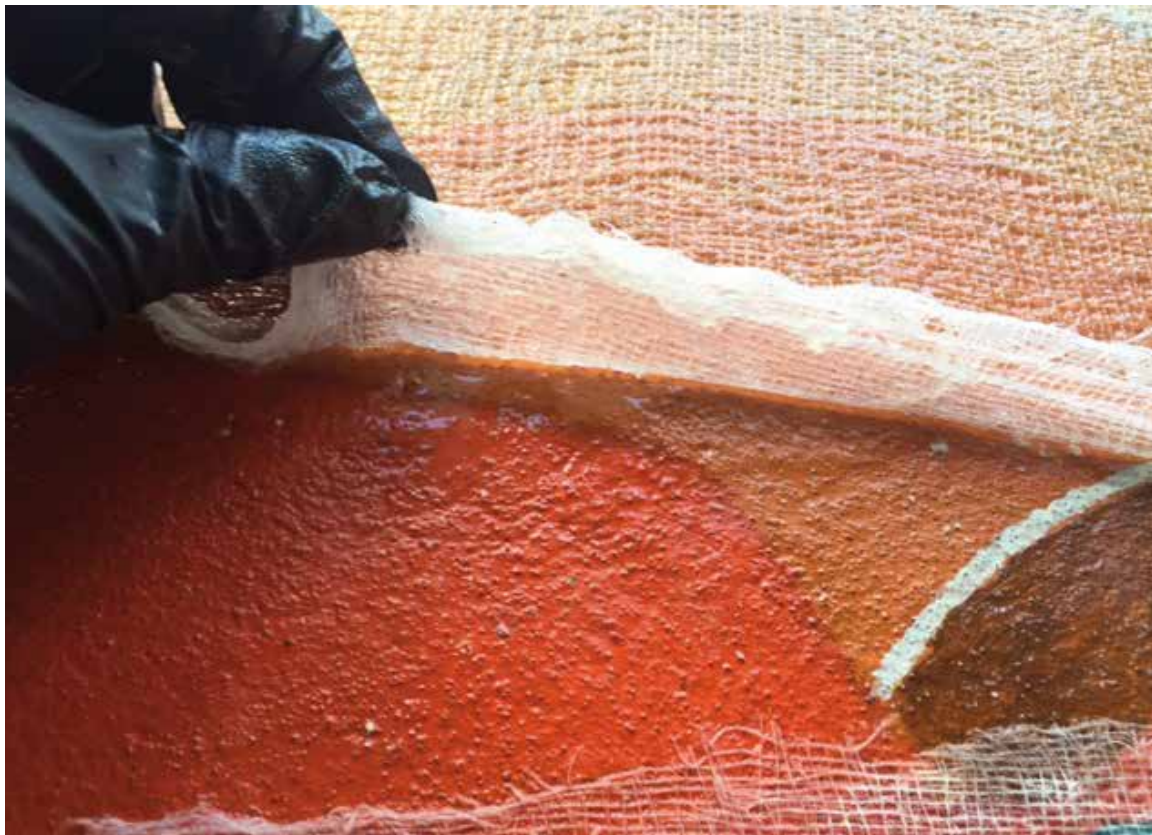
Usuwanie licowania z malowidła ze św. Paraskewą.

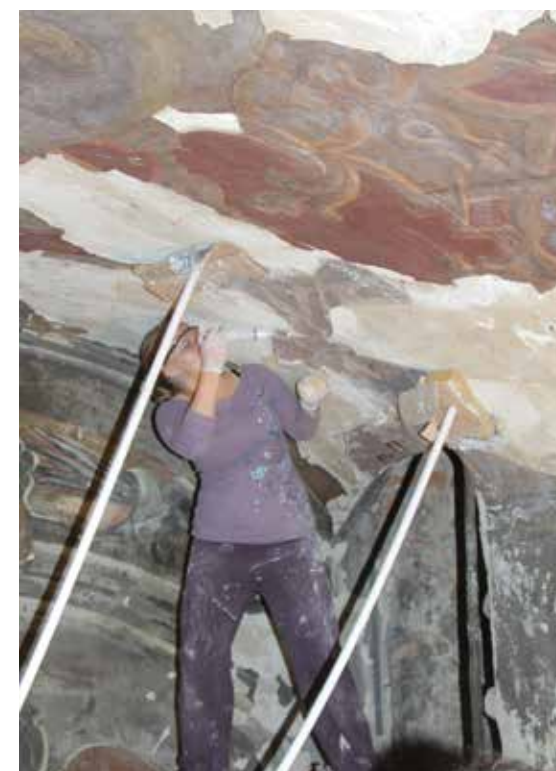
Prostowanie i podklejanie zdeformowanych i odspojonych fragmentów malowidła wraz z zaprawą na emporze północnej 2014 r.

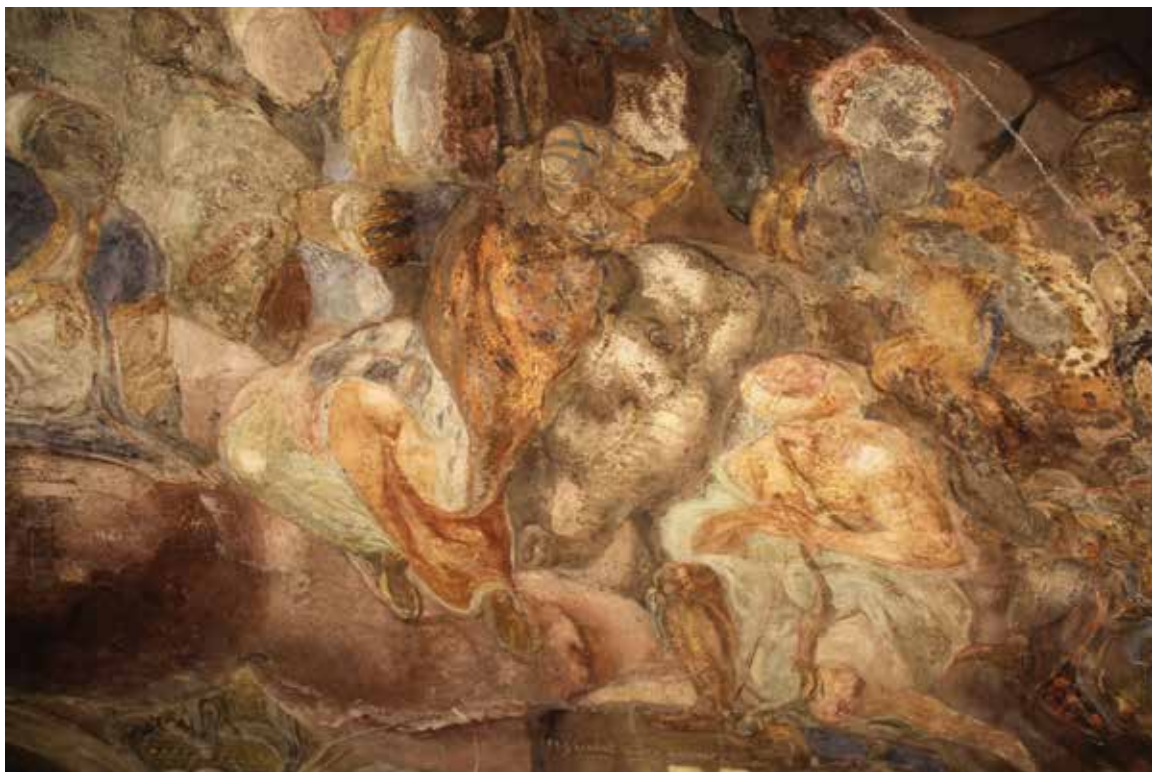
Fragment sklepienia w prezbiterium przed konserwacją 2015 r.

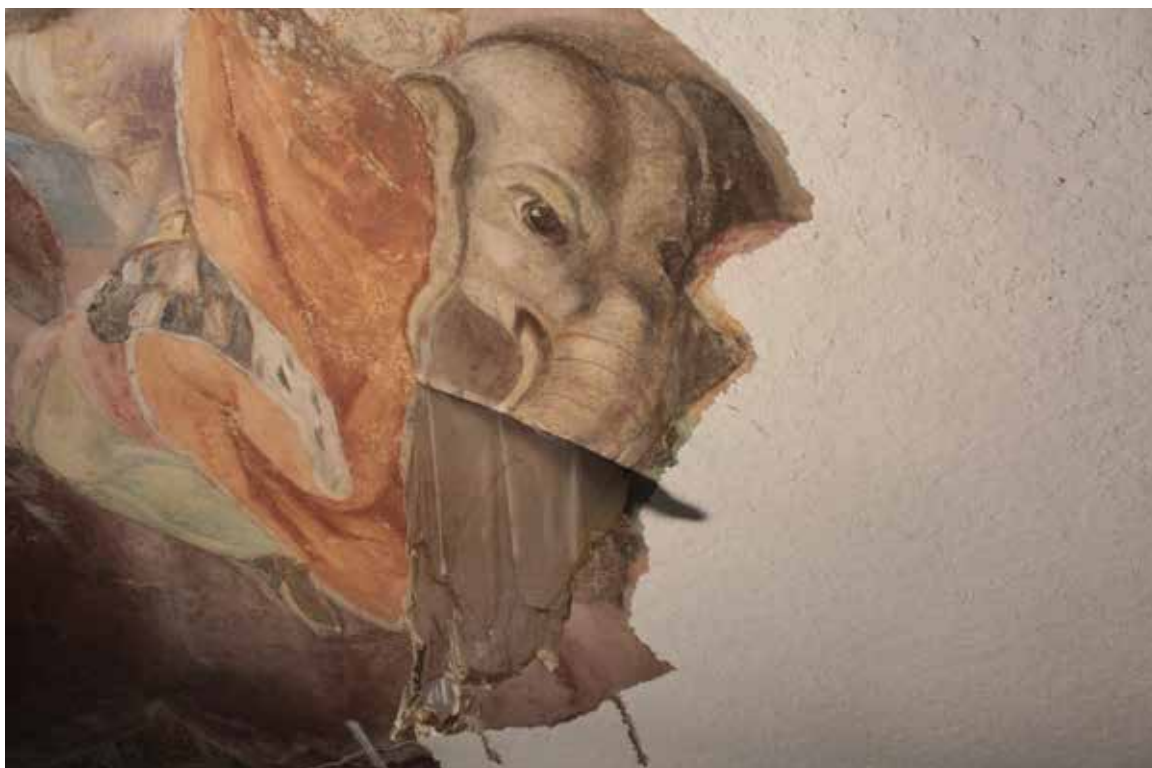
Fragment fresku na sklepieniu prezbiterium po procesach odsalania i doczyszczania powierzchni.

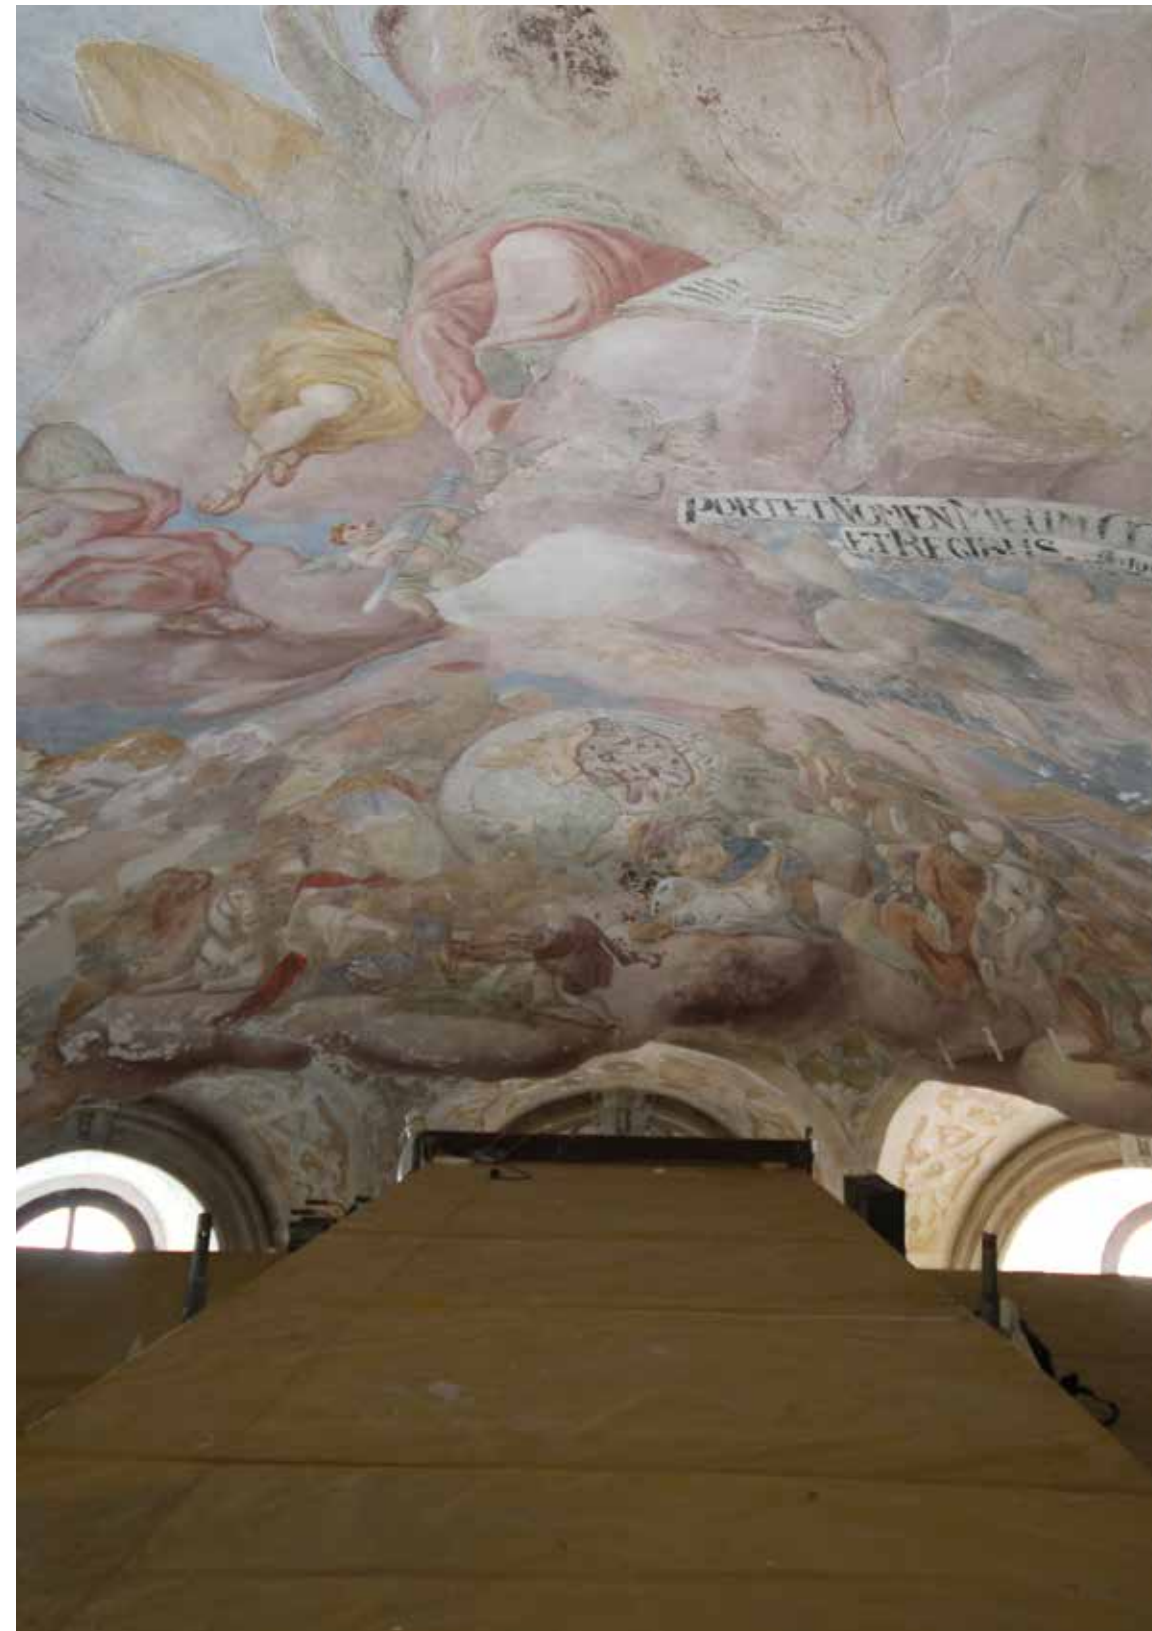
Widok na sklepienie prezbiterium po zakończeniu konserwacji technicznej malowideł 2017 r.

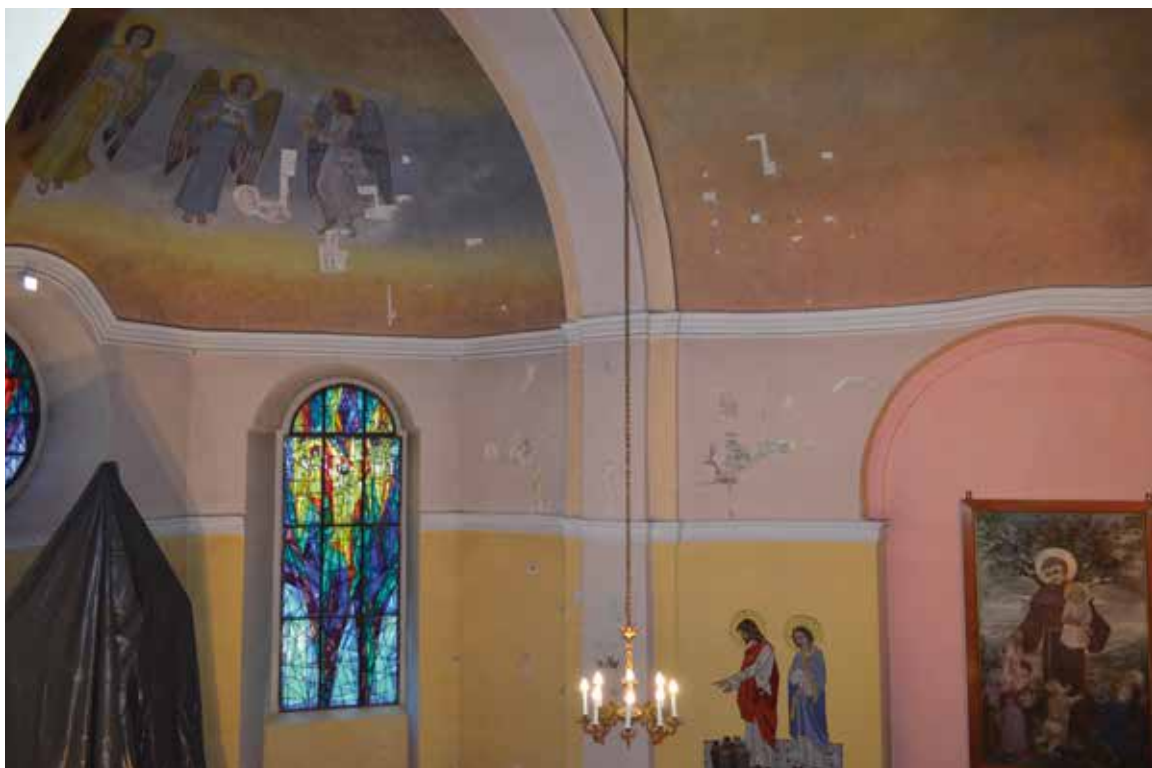
Kaplica pw. św. Antoniego. widoczne odkrywki malowidła z 1765 r. oraz sondy stratygraficzne.

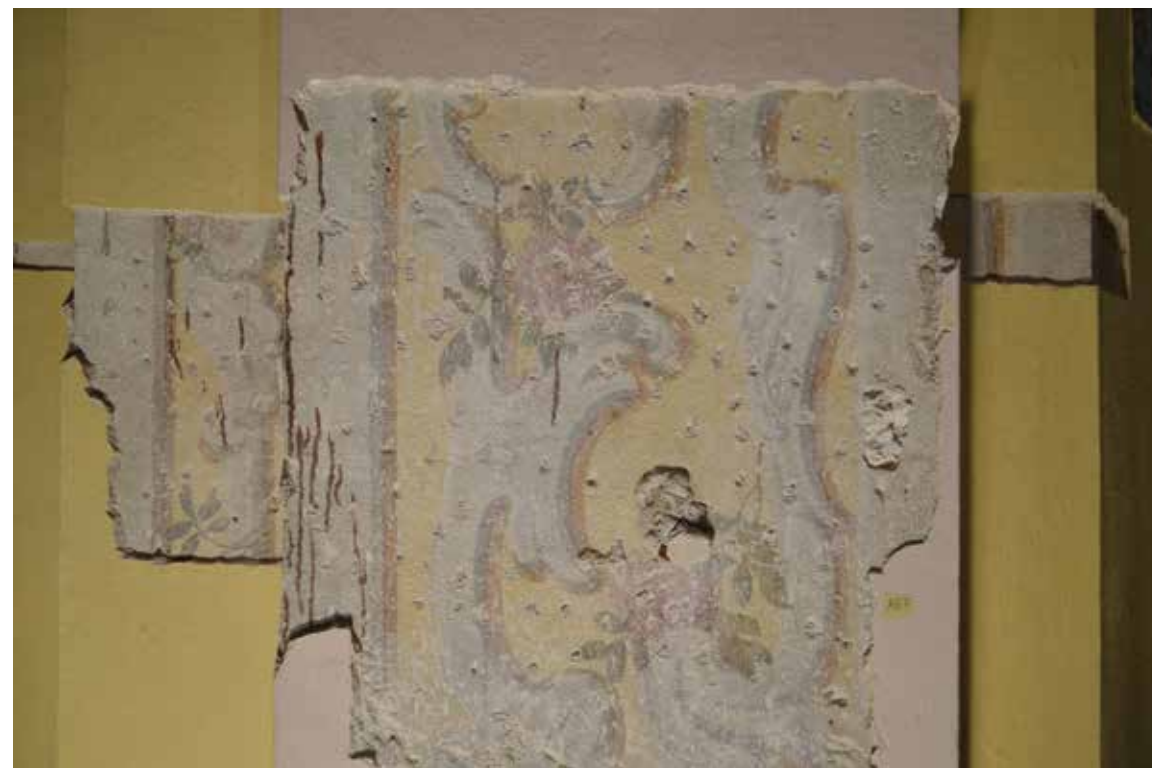
Kaplica pw. św. Antoniego, widoczna odkrywka malowidła z 1765 r., ściana wschodnia.

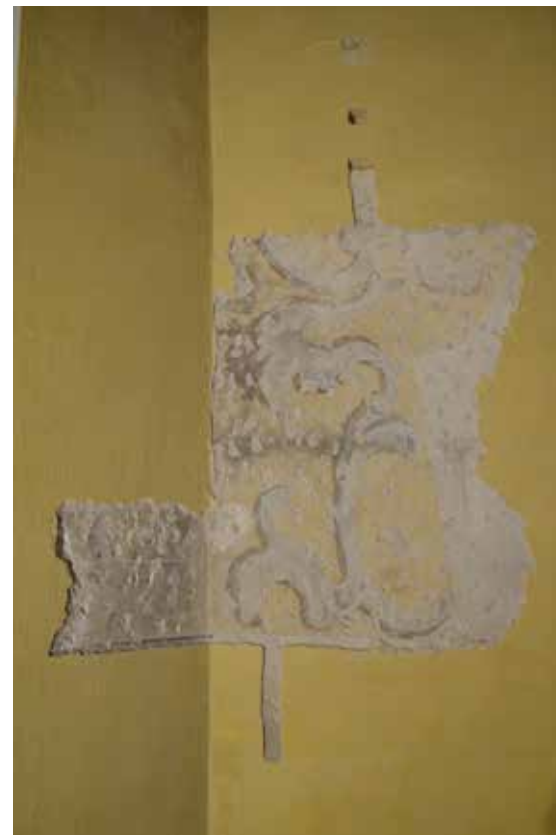
Kaplica pw. św. Antoniego, widoczna odkrywka malowidła z 1765 r., ściana północna.

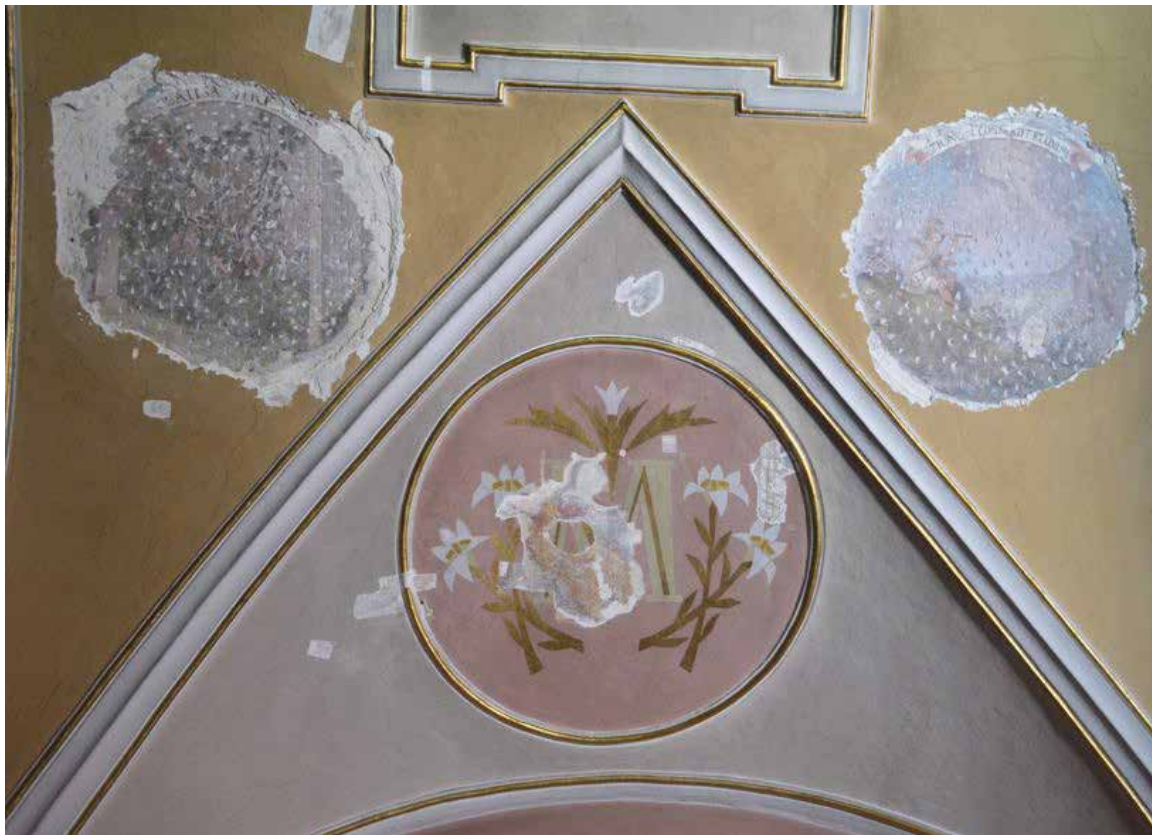
Kaplica pw. św. Barbary, widoczne odkrywki fresku z 1700 r. oraz sondy stratygraficzne, sklepienie.

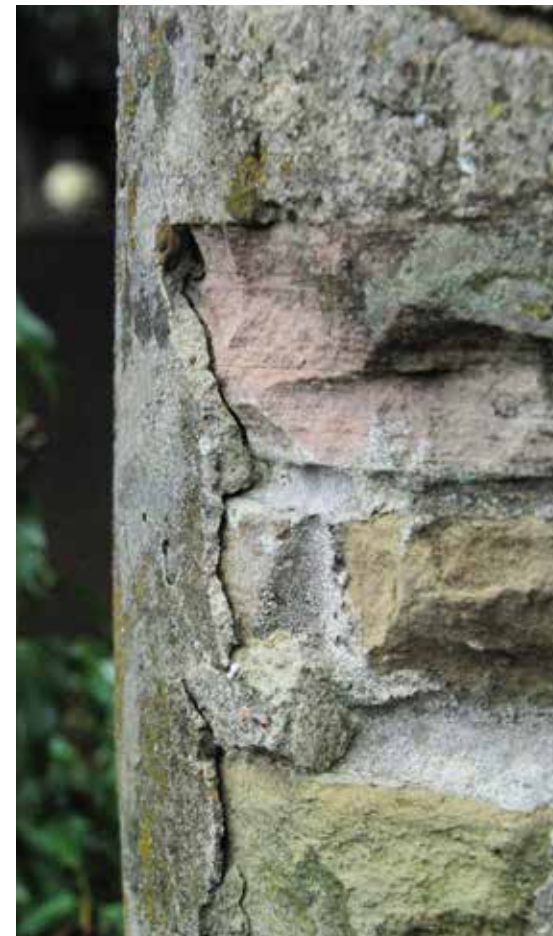
Uszkodzenia przedstawienia figuralnego Chrystusa frasośliwego oraz podstawy można określić jako typowe dla obiektów kamiennych, narażonych w sposób szczególny na oddziaływanie czynników atmosferycznych. Cała powierzchnia jest silnie zabrudzona. Współ z luźnymi nawarstwieniami występuje również patyna atmosferyczna. Jej obecność widoczna jest w sposób szczególny na głowicy kolumny. Lokalnie, na skutek występowania patyny atmosferycznej, struktura kamienia uległa silnemu osłabieniu (dezintegracja strukturalna widoczna w sposób szczególny na obszarze „wolic oczek” zdobiących podstawę rzeźby). Konsekwencją występowania patyny są wykruszenia, osypywanie i ubytki kamienia.

Usytuowanie rzeźby w gęstym poszyciu drzew (zacinienie, zwiększony stopień wilgotności, procesy gnilne opadających liści, soki drzew, ptasie fekalie), stymulowało występowanie procesów mikrobiologicznego rozkładu. Ponadto istnieje prawdopodobieństwo obecności drobnoustrojów heterotroficznych, działających niszcząco na składniki budujące kamień, na skutek wytwarzania m.in. kwasowych produktów ubocznych. Forma rzeźbiarska uległa zaobleniu.

Fragment nagrobka rodziny Dutkiewiczów na cmentarzu komunalnym w Tarnowie. Widoczne patyna wykruszenia, ubytki, dezintegracja strukturalna kamienia, nawarstwienia mikrobiologiczne. Kwiecień 2015 r.

Generalnym założeniem podejmowanych prac jest przeprowadzenie pełnej konserwacji techniczno-estetycznej przedstawienia figuralnego Chrystusa frasośliwego wraz z podstawą, w wyniku której zostanie przybliżony oryginalny wygląd tej części grobowca, równocześnie z szeroko zakrojonymi działaniami naprawczymi skoncentrowanymi przede wszystkim na przywróceniu właściwości technicznych uszkodzonym elementom. Proponuje się, aby generalne zabiegi konserwatorskie wokół figury wraz z podstawą wykonać *in situ*.

Bezpośrednie prace na zabytku polegać będą na wykonaniu dezynfekcji i zatruciu mikroflory poprzez m.in. działanie dwuetapowe środkiem biobójczym. Wyboru metody lub kompozycji metod oczyszczania powierzchni kamienia z zabrudzeń oraz sztucznej patyny proponuje się dokonać na podstawie prób, z zastosowaniem różnorodnych metod: mechanicznych, chemicznych i fizycznych. Przed zasadniczym usunięciem nawarstwień

osłabioną lokalnie strukturę kamienia zaleca się wzmocnić preparatami krzemoorganicznymi. Zabieg impregnacji konsolidacji strukturalnej, zostanie ponowiony w pełnym zakresie tuż po usunięciu nawarstwień, profilaktycznym odsoleniu struktury kamienia oraz odplamieniu (jeśli będzie konieczne). W sposób szczególny proponuje się potraktować kwestię uzupełnień ubytków kamienia. Uzupełnieniu podlegać winny wszystkie ubytki, które znacząco wpływają na czytelność formy, jak i techniczną trwałość rzeźby. W miejscu niewielkich ubytków kamienia proponuje się, aby zastosować barwione kity cementowo-wapienne (fabryczne). Uzupełnienia wymagające wzmocnienia zostaną uzbrojone przez zastosowanie tzw. pajęczków, klamer z drutu nierdzewnego lub włókien polipropylenowych (zbrojenie rozproszone). W obrębie niewielkich uzupełnień zaleca się ponadto stosowanie środków poprawiających adhezję i elastyczność kitów. Pustki szczeliny, ubytki spoinowania zostaną uzupełnione zaprawą renowacyjną zawierającą wapno trasowe. W ramach dalszej prewencji konserwatorskiej, kamienna figura zostanie poddana impregnacji hydrofobowej przy zastosowaniu fabrycznego preparatu krzemoorganicznego. Niezbędne korekty kolorystyczne proponuje się wykonać przy użyciu

8. Uzupełnienie ubytków kamienia zaprawą mineralną o spoiwie cementowo-wapiennym. Wykonanie fugowania zaprawą mineralną zawierającą wapno trasowe np. Funcosil Restauriermörtel Spezial firmy Remmers lub inną o podobnych właściwościach
